平成30年6月18日大阪北部地震に伴う 亀岡市内文化財の被害状況について

亀岡市教育委員会 社会教育課

平成30年7月 西日本豪雨に伴う 亀岡市内文化財の被害状況について

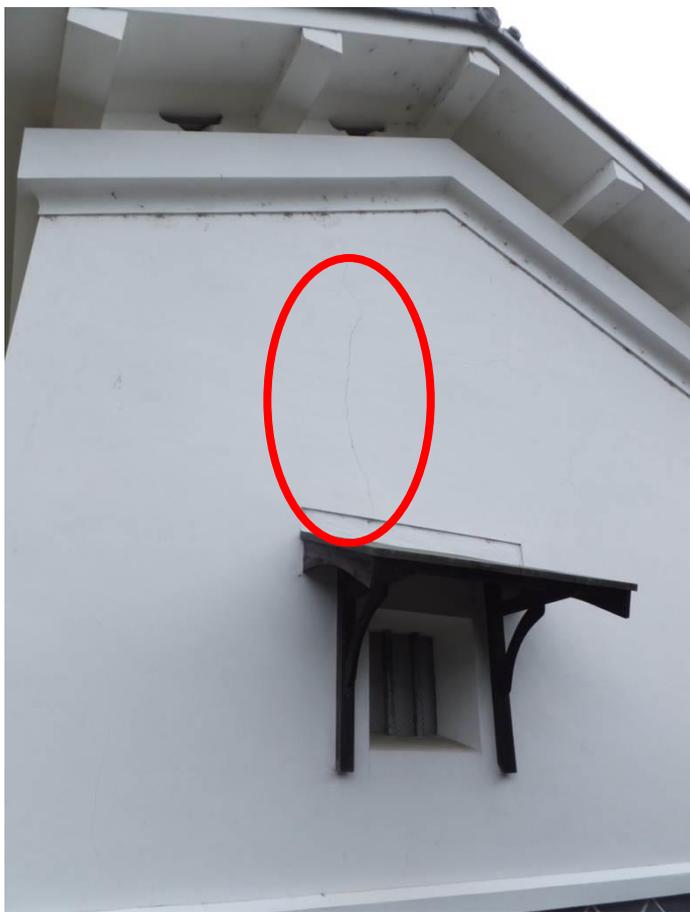
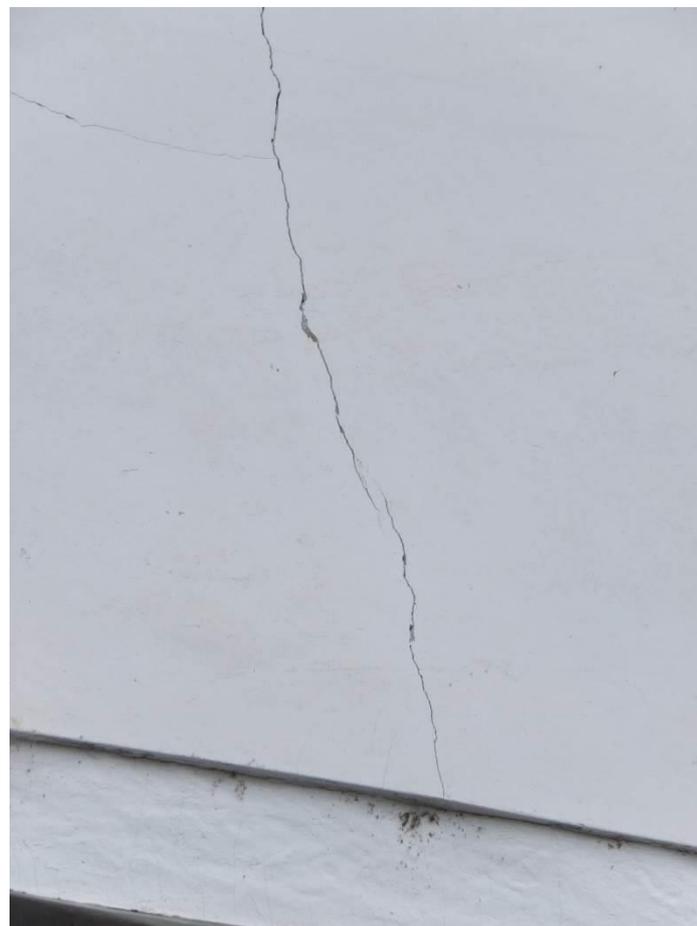
① 金剛寺(曾我部町)被害詳細

- ・石塔の上部宝珠転落
- ・収蔵庫(国指定)外部白壁ひび割れ

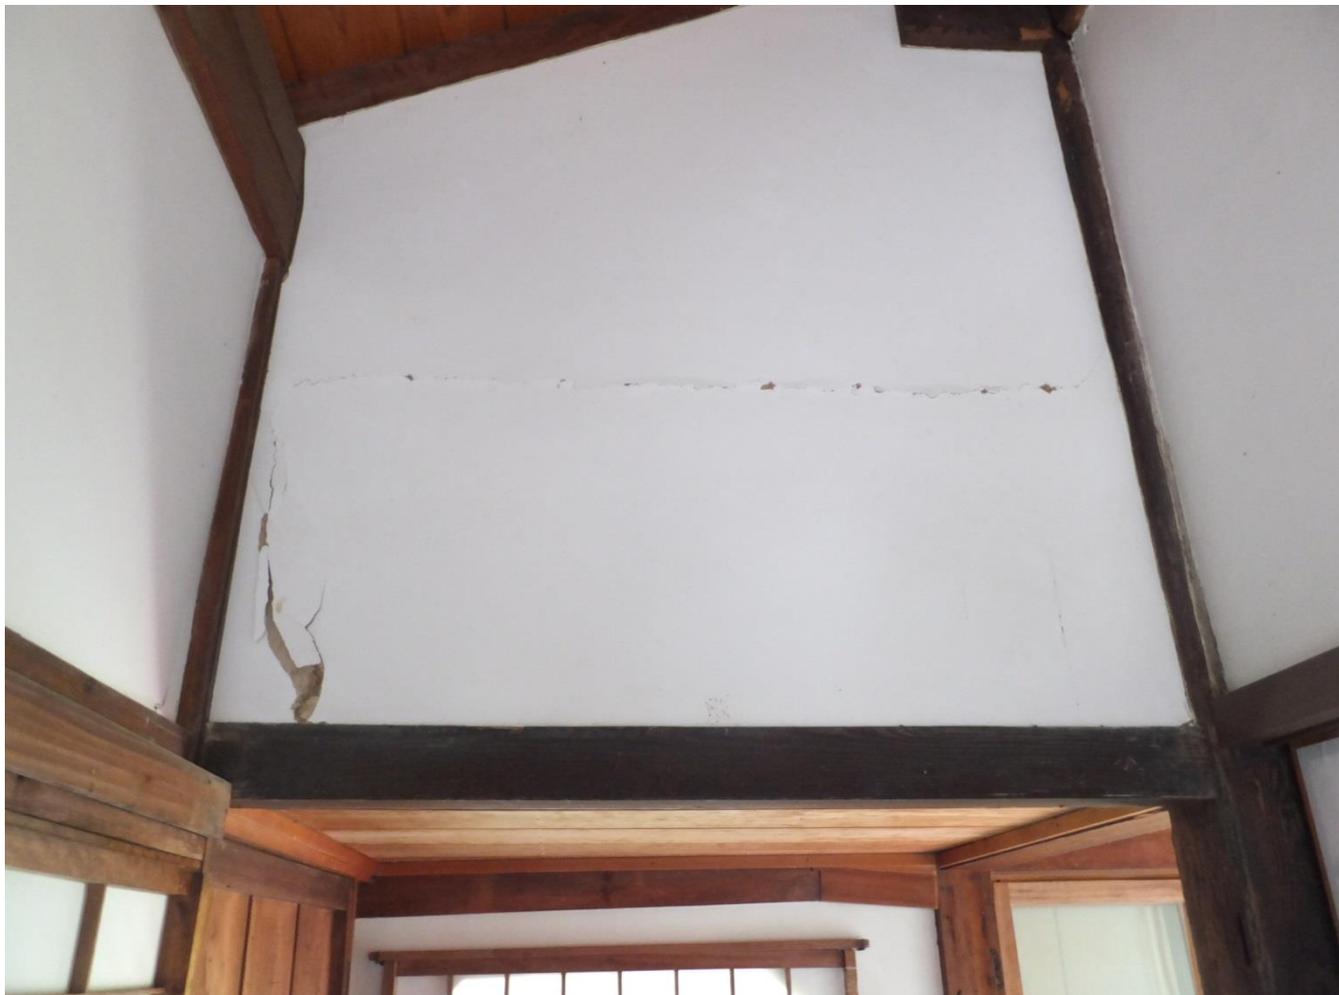
②穴太寺(曾我部町)被害詳細(1)

- ・護摩堂, 方丈及び庫裡内の白壁ひび割れ、剥がれ

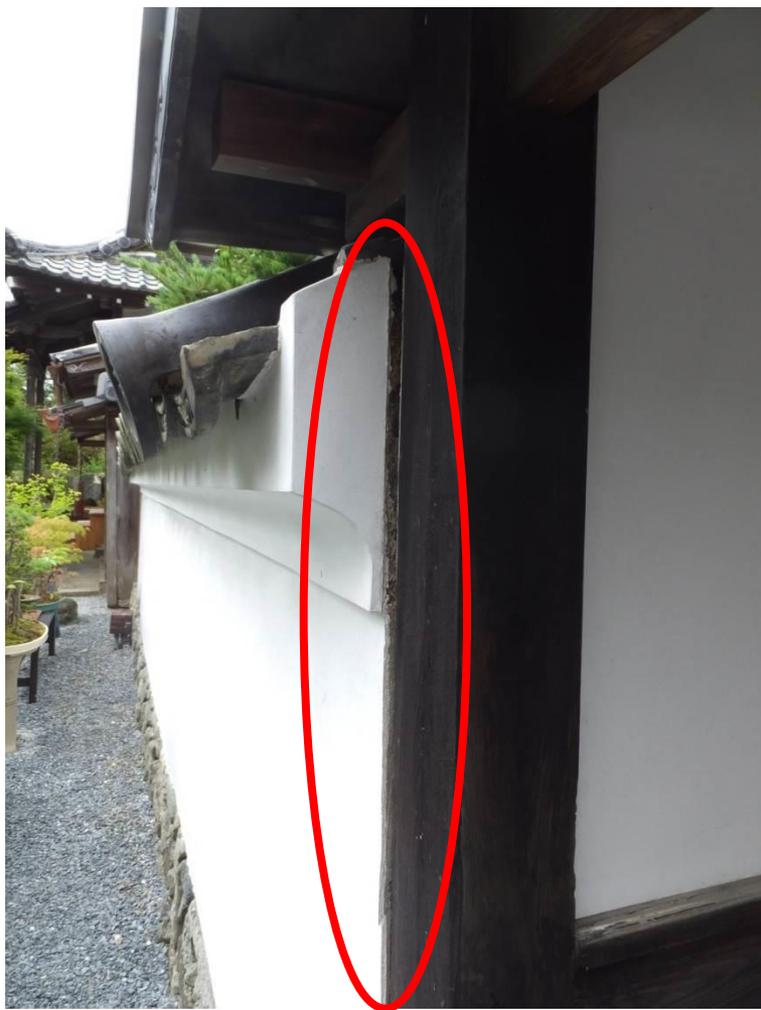
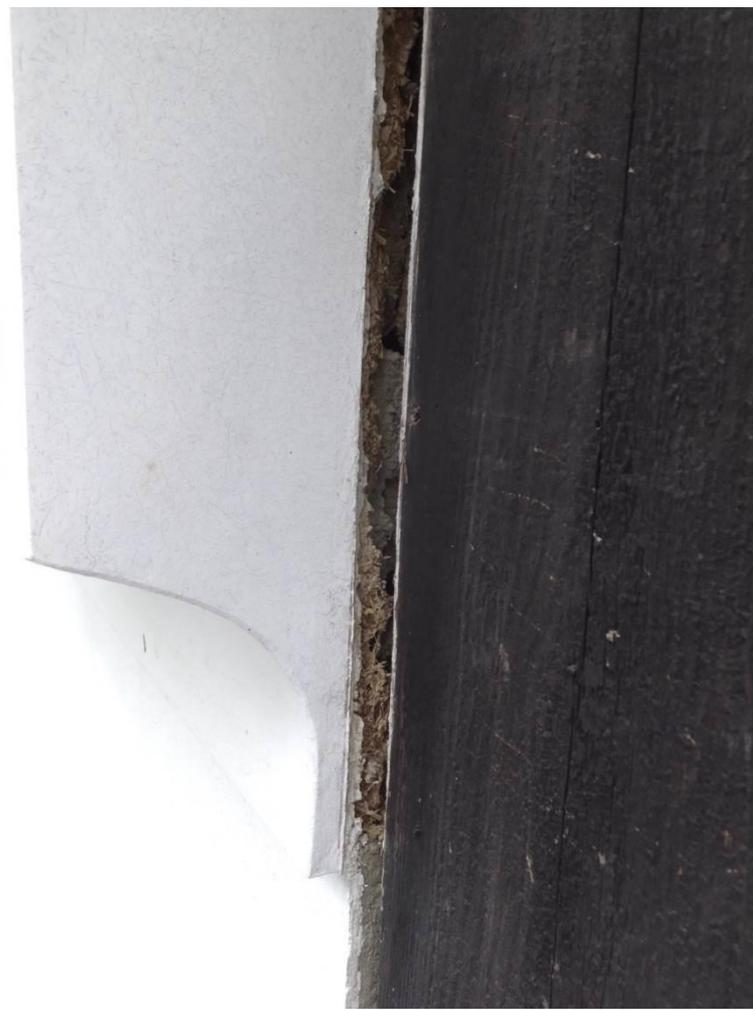
②穴太寺被害詳細(2)

- ・方丈表門南側の土塀剥がれ

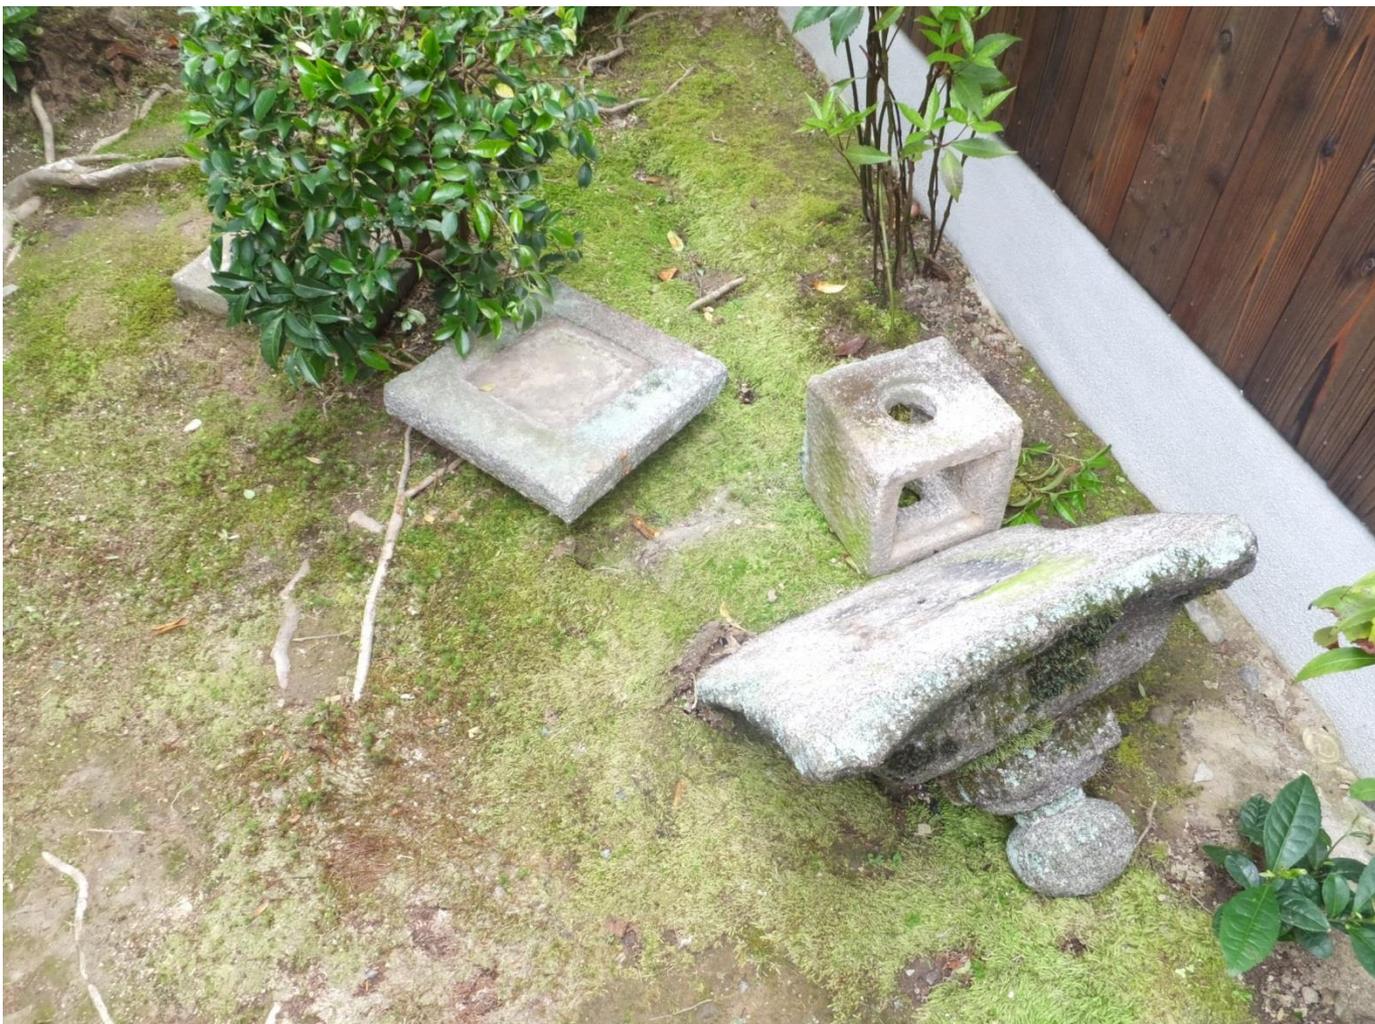
②穴太寺被害詳細(3)

- ・護摩堂北側，方丈東側の石灯籠倒壊

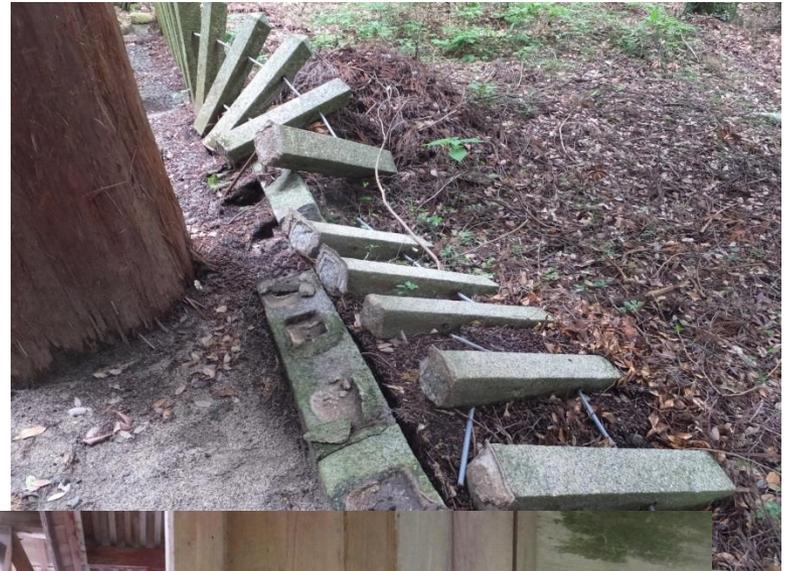
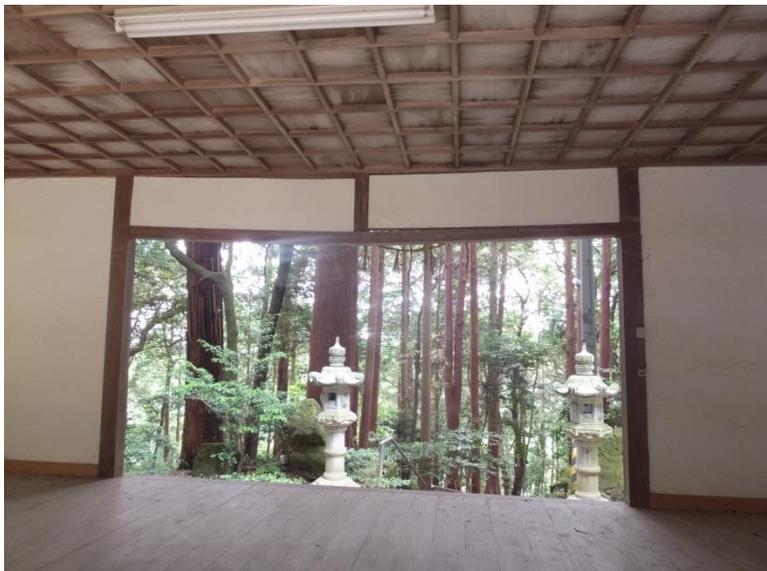
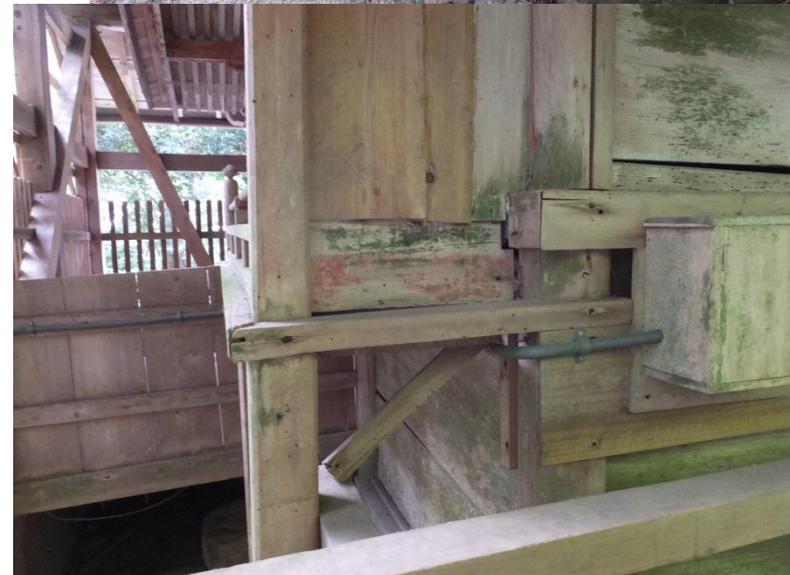
③ 鎌倉神社(東別院町)被害詳細

- ・ 灯籠、玉垣が倒壊。(灯籠一基、玉垣5～6m程度)
- ・ 山門と中門の前の石灯籠(明歴3年銘)が転倒。
- ・ 本殿の石垣はらみ・倒壊。
- ・ 拝殿が破損、直上の白壁剥離。
- ・ 本殿脇障子の板ゆがみ。
- ・ 本殿亀腹直上の板外れ。
- ・ 本殿覆い屋の柱等ずれ。

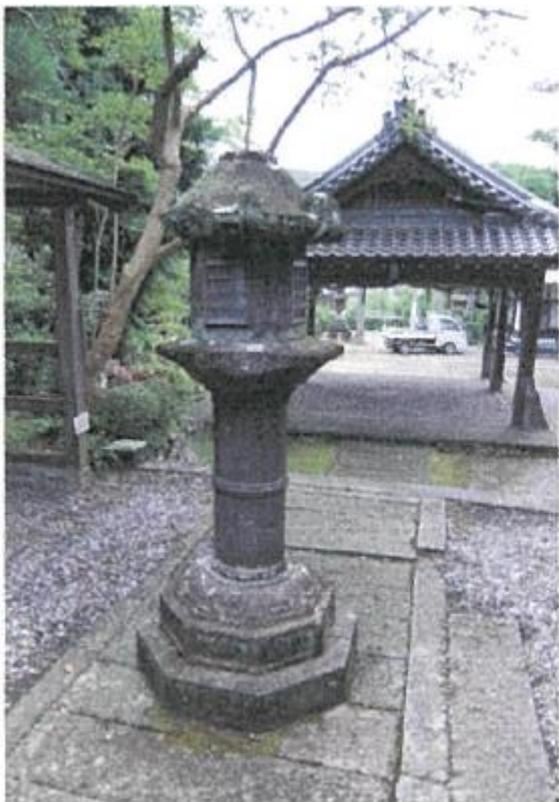
本殿前

- ・石灯籠5基倒壊、3基一部倒壊

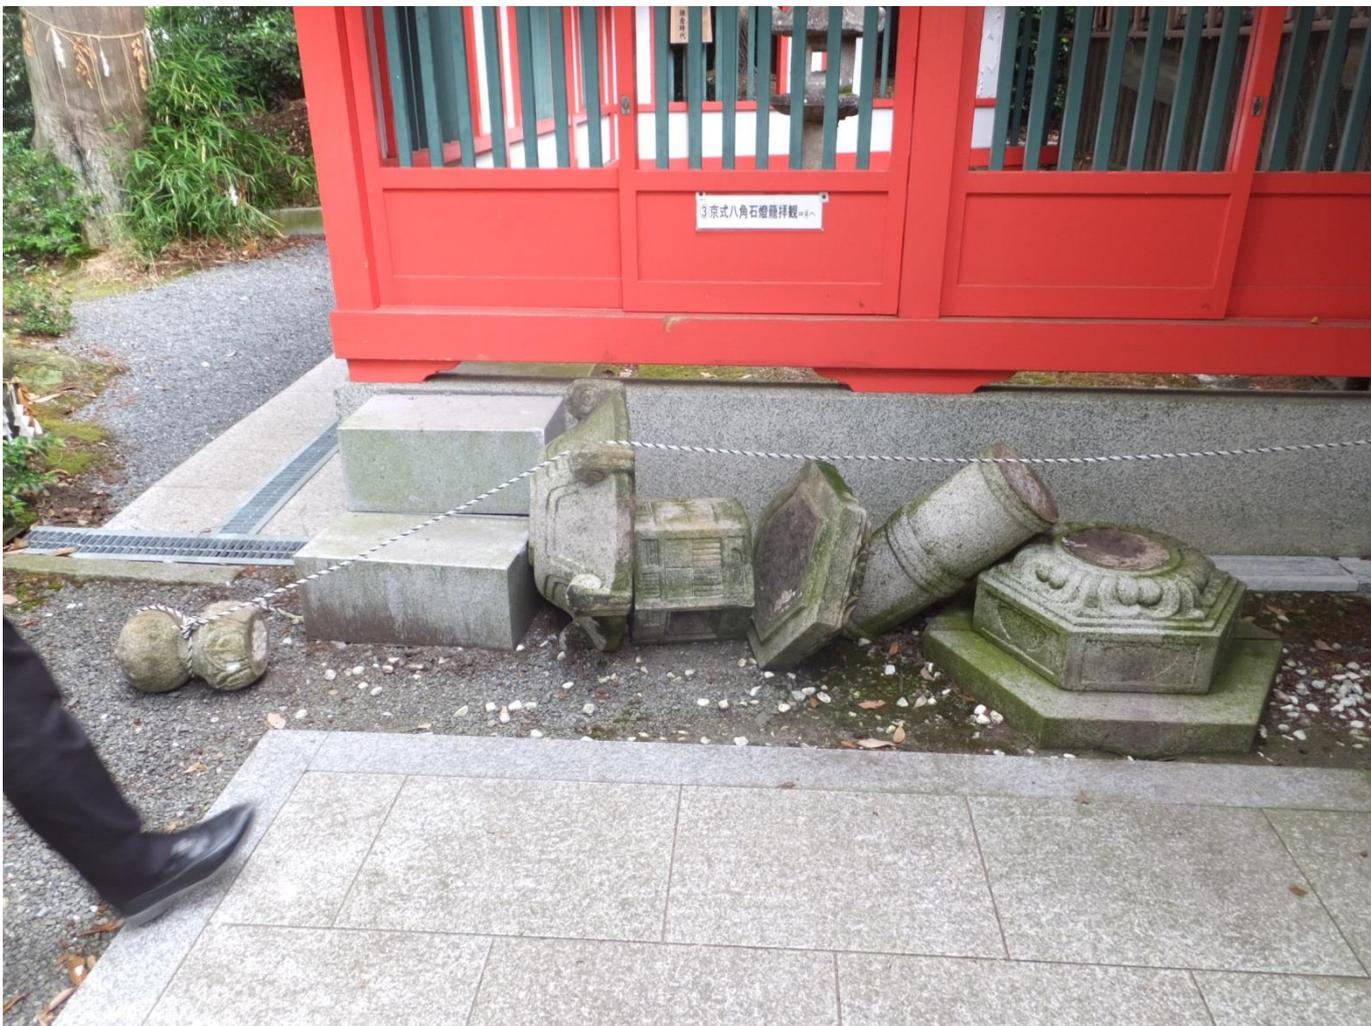
⑤ 蕨田野神社被害詳細(1)

- ・本殿南側の石灯籠1基倒壊

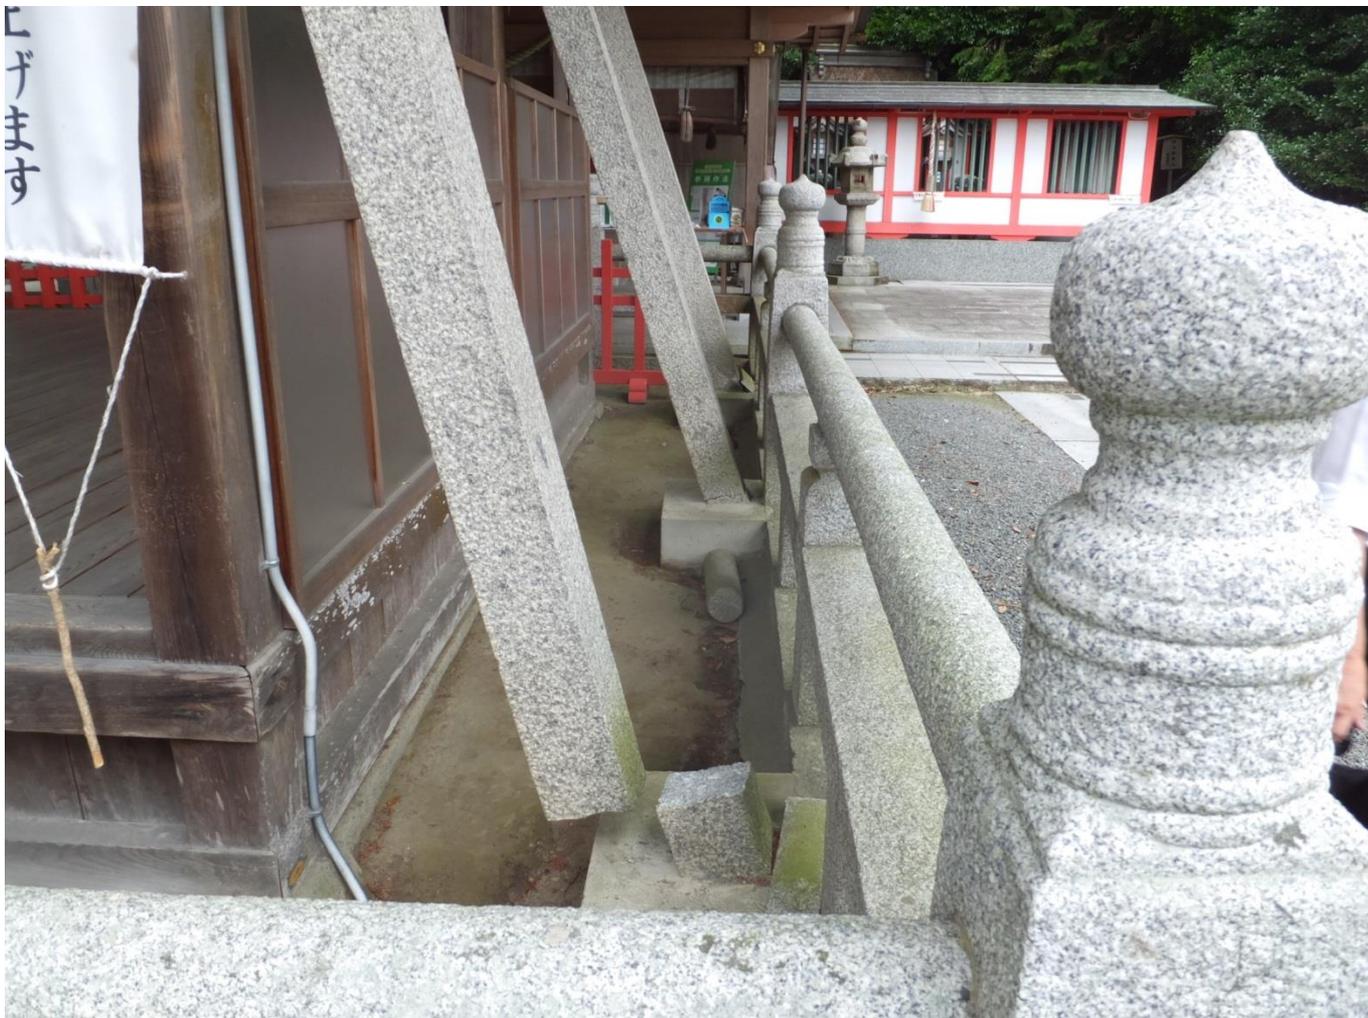
⑤ 蕨田野神社被害詳細(2)

- ・拝殿を支える石柱根本付近が数本折れている

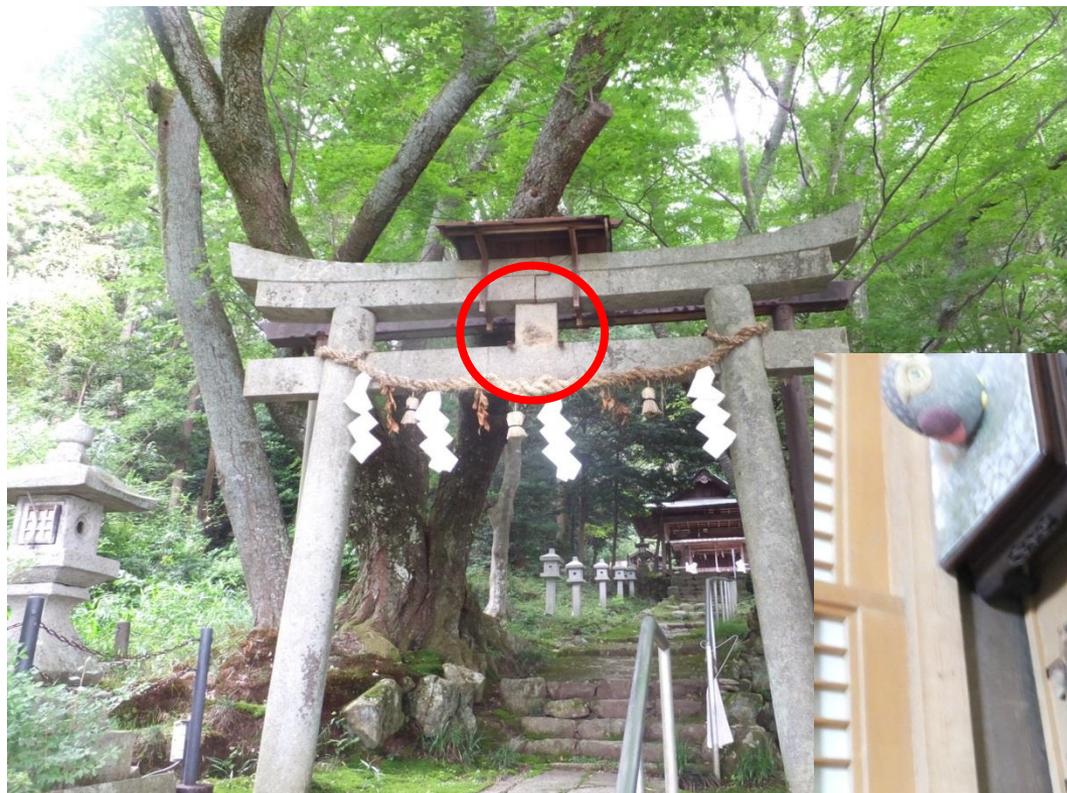
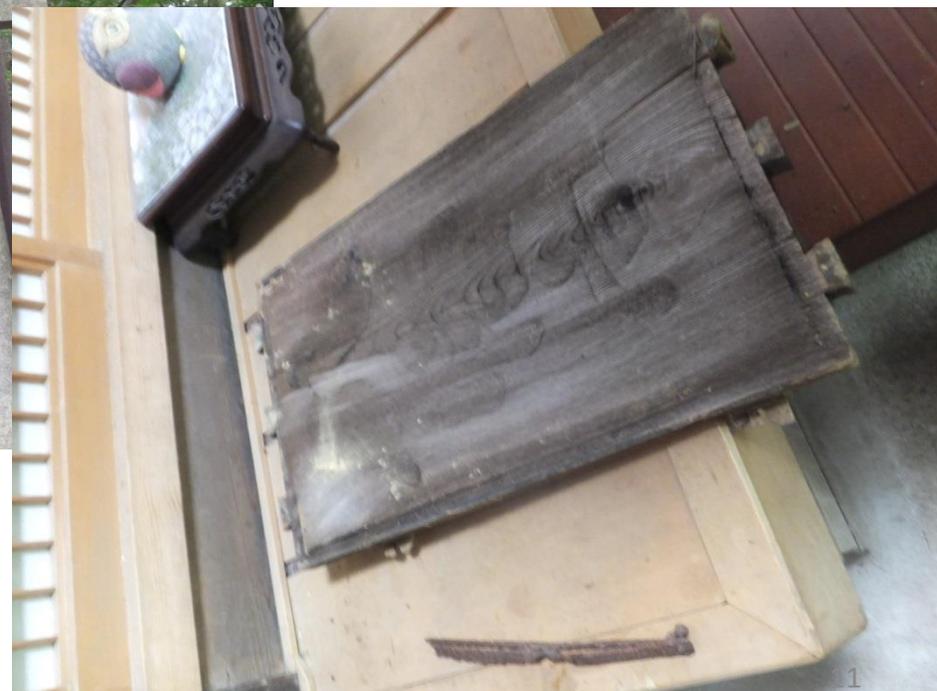
⑥八幡宮社被害詳細

- ・鳥居の扁額落下

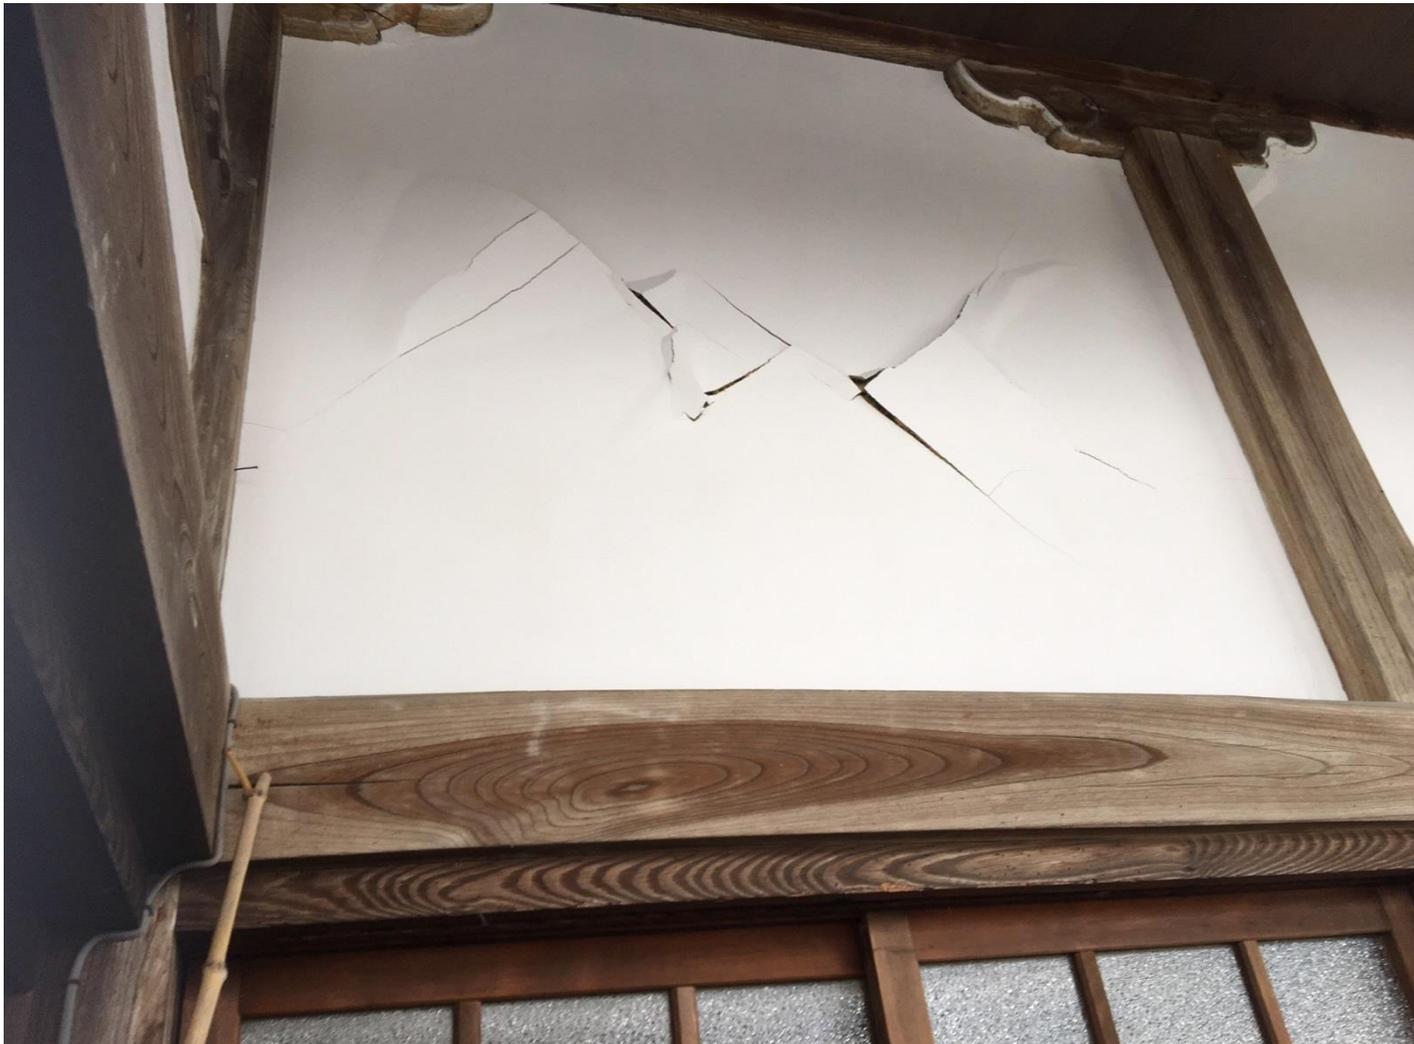
⑦延福寺(蕨田野町)被害詳細(1)

- ・本殿しっくい壁(外壁・内壁)の剥がれ、ひび割れ

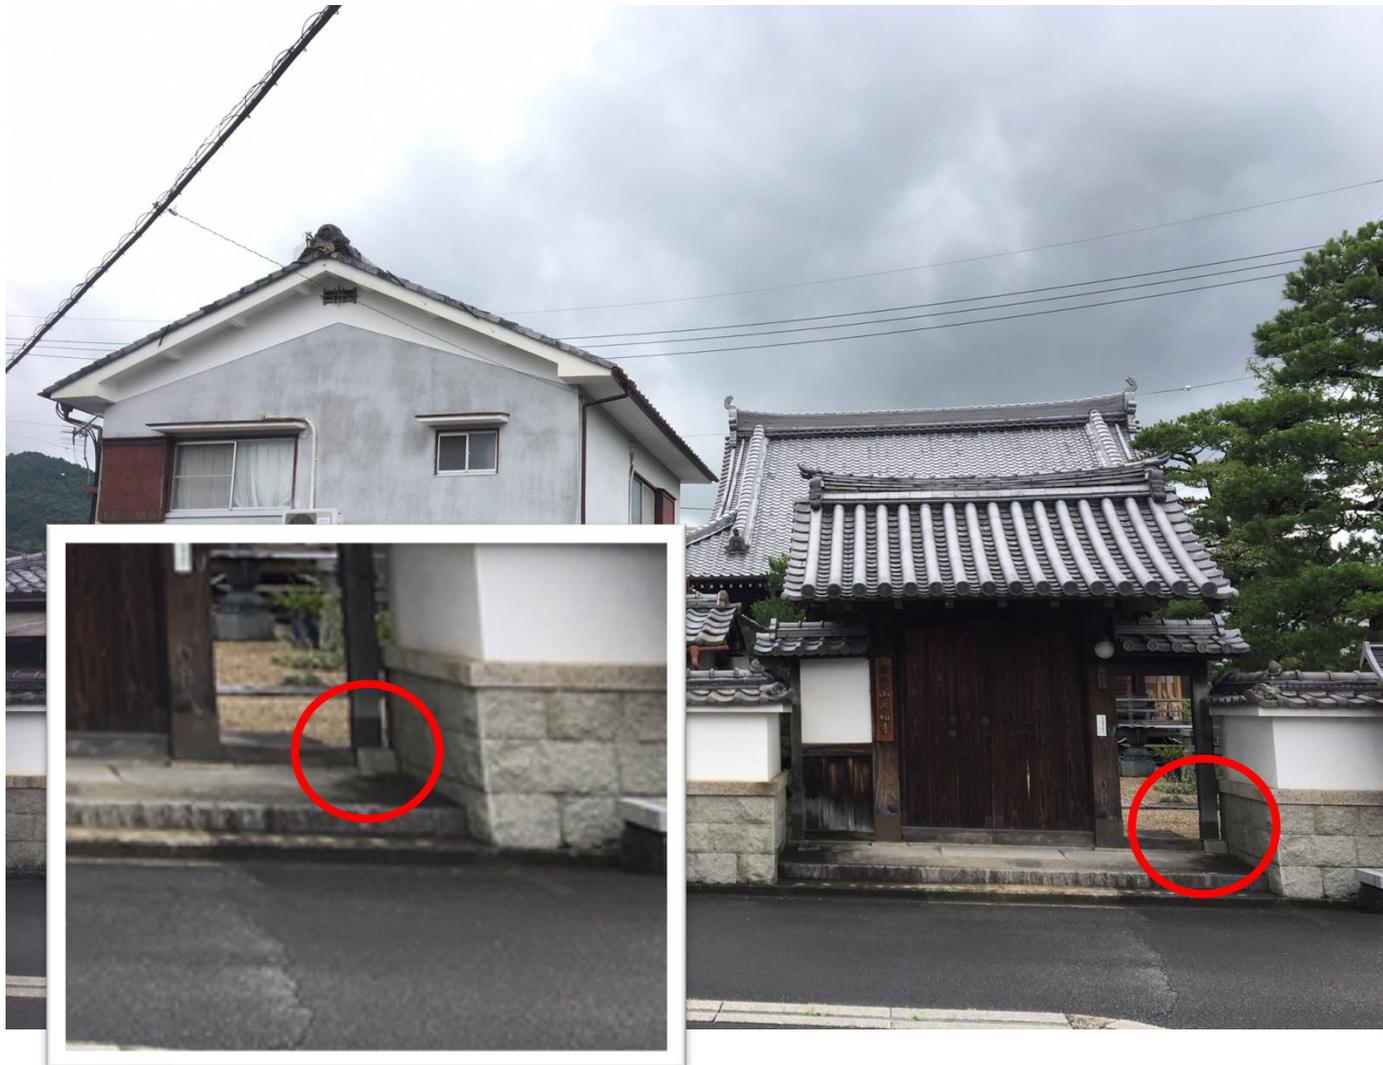
⑦延福寺(蕨田野町)被害詳細(2)

・山門のゆがみ

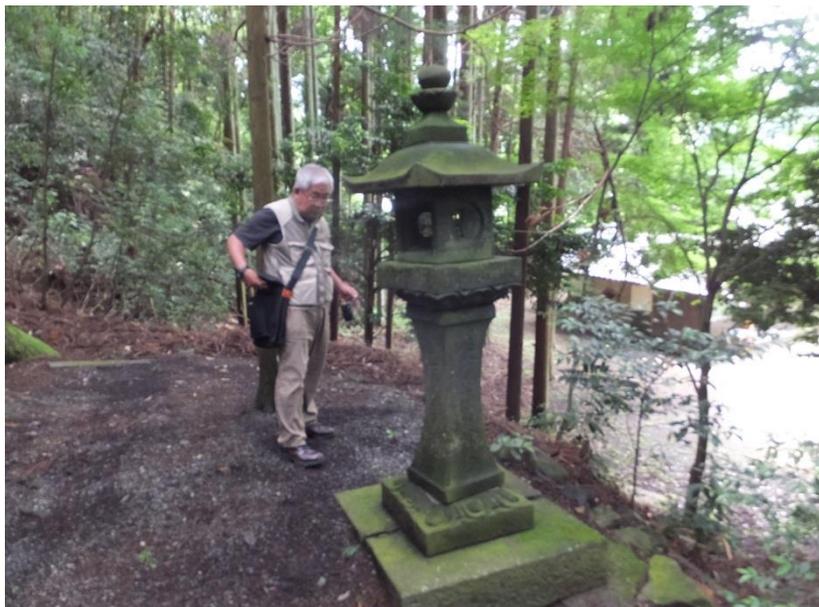
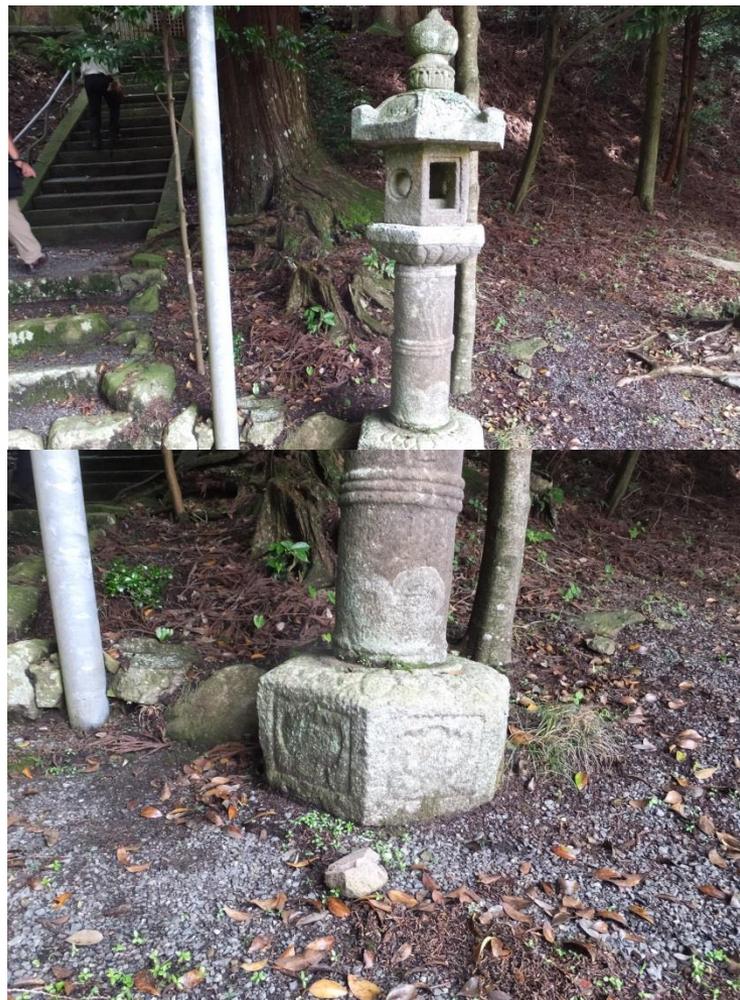
⑧素戔鳴神社(東別院町南掛)被害詳細

- ・石垣下の石灯籠(向かって右側)が破損。
- ・石段上の石灯籠(向かって左側)が若干ずれ。回転。

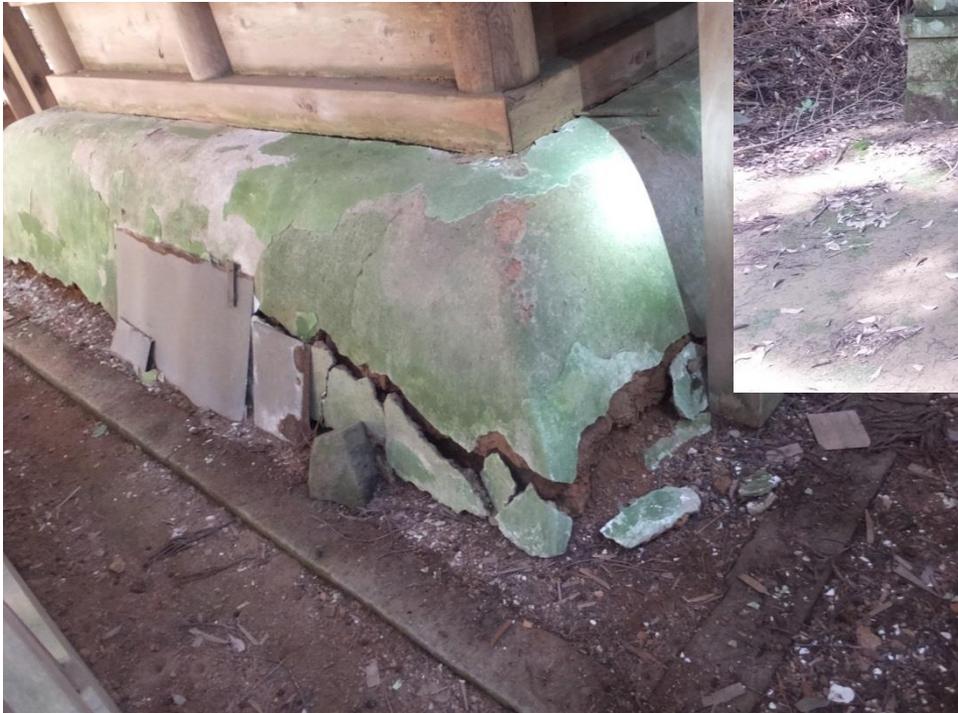
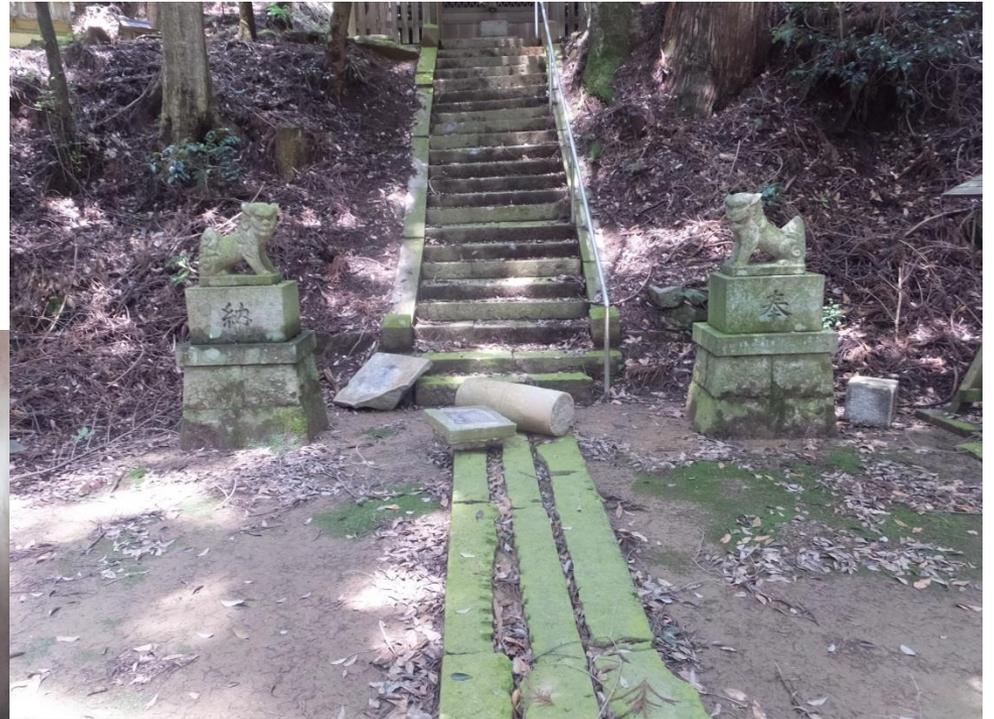
⑨素戔鳴神社(西別院町笑路)被害詳細

- 本殿前の石灯籠が倒壊。
- 本殿亀腹が破損

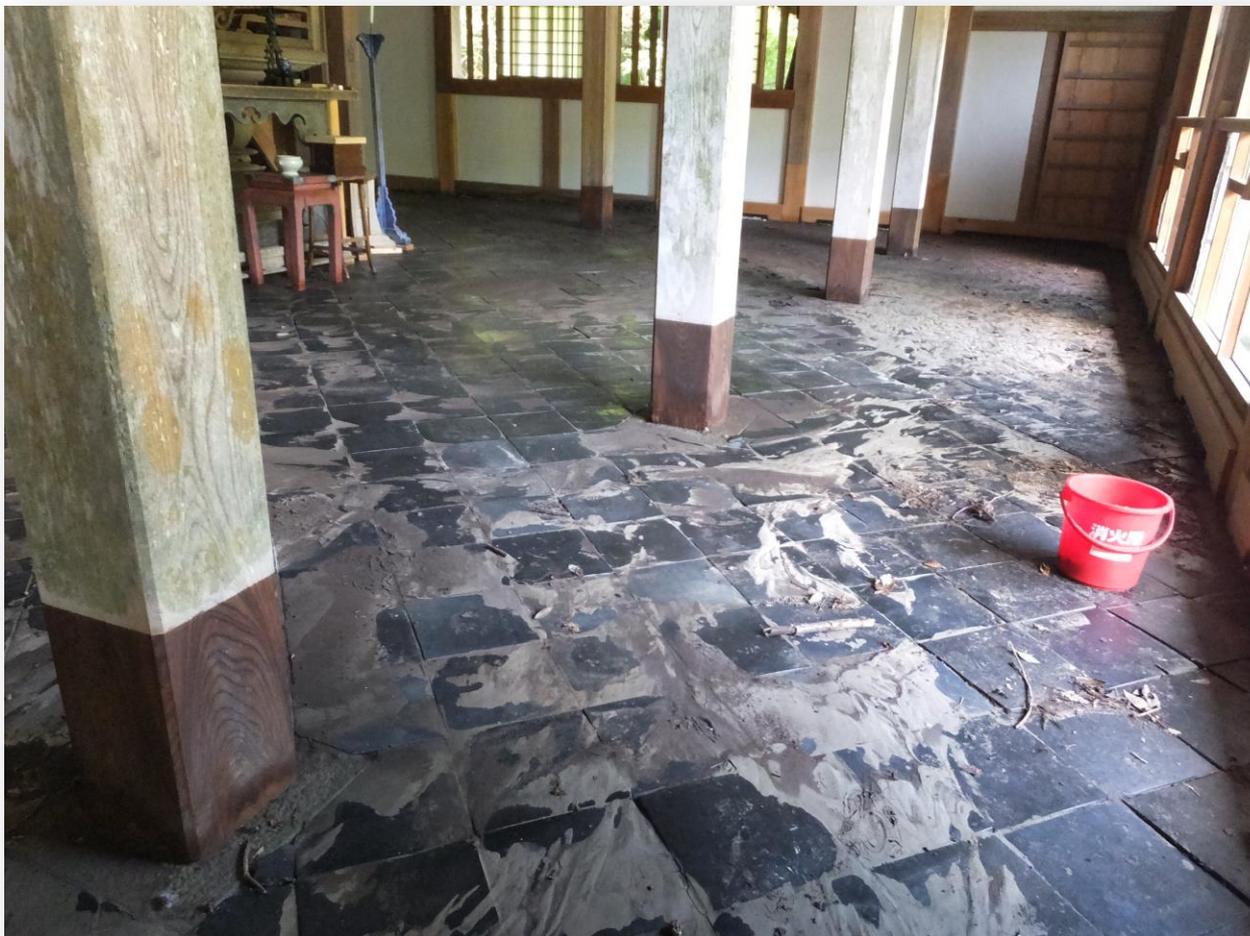
法常寺(畑野町):被害状況①

- 仏殿(亀岡市指定文化財)
- ・建物内が浸水し、泥が堆積

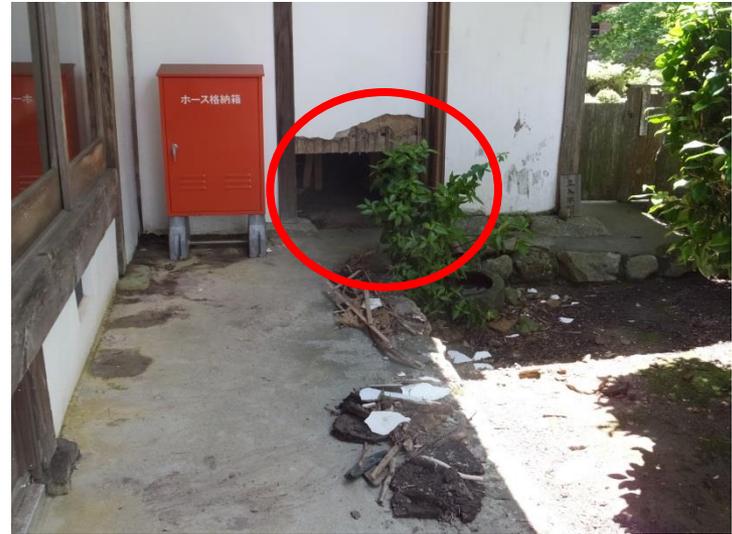
法常寺(畑野町):被害状況②

○方丈・庫裡の境
白壁に穴が開いている

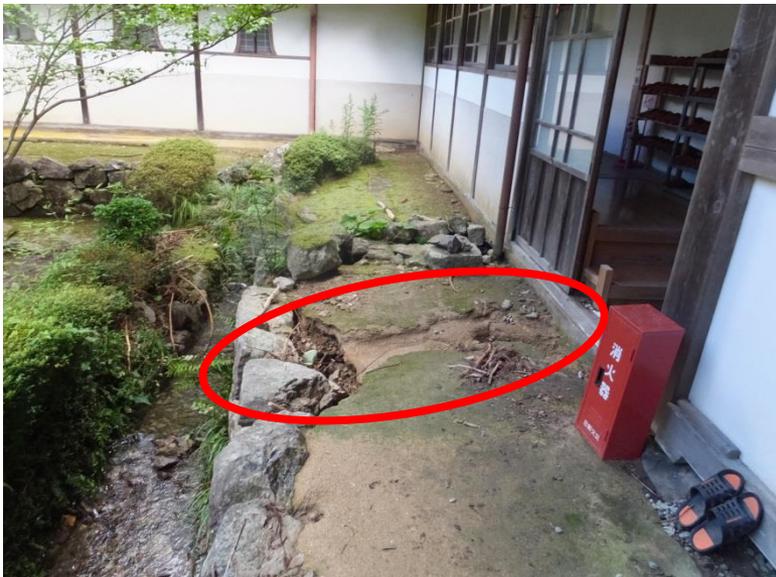
○方丈・仏殿間の廊下前
流水により地面のえぐれ及び
石材の歪みが生じている

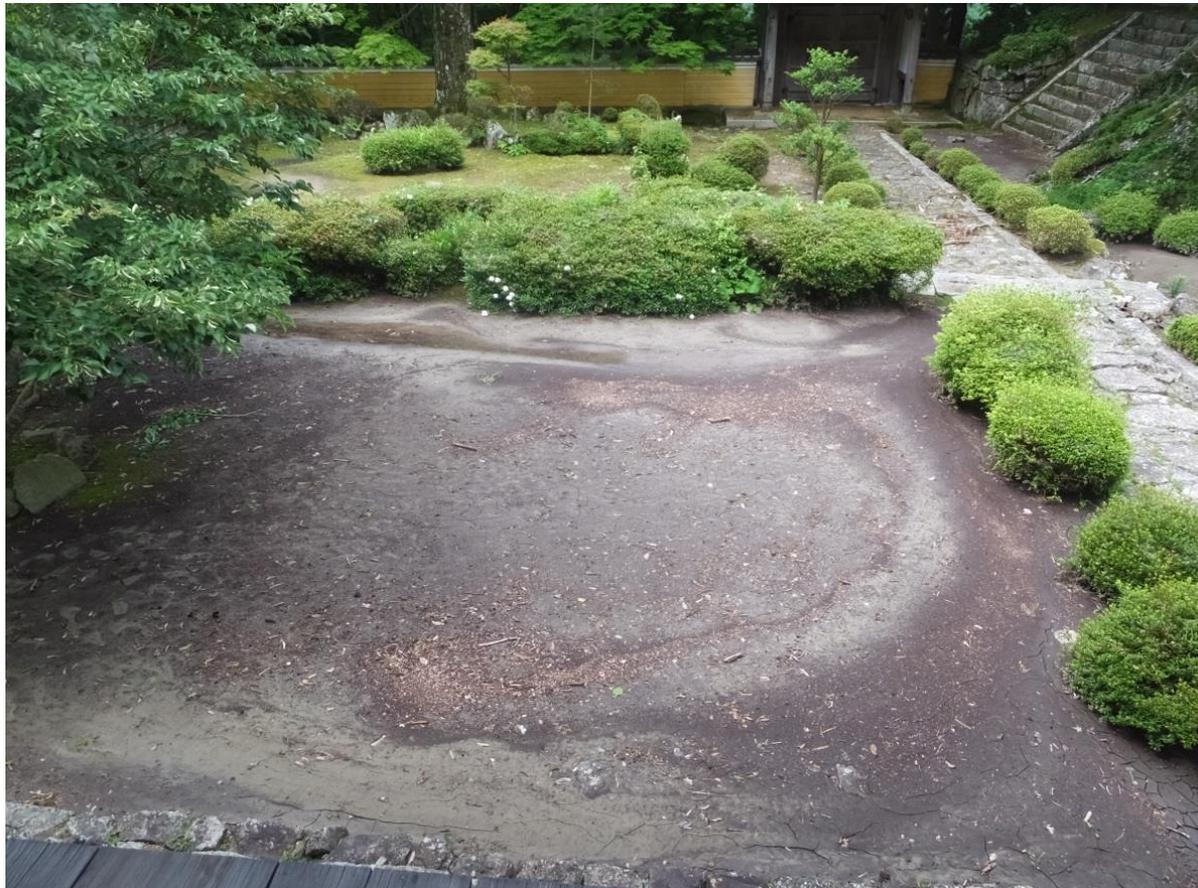
法常寺(畑野町):被害状況③

○法常寺庭園(京都府指定名勝)

- ・庭園内苔類の剥がれ
- ・池、水路等への土砂流入

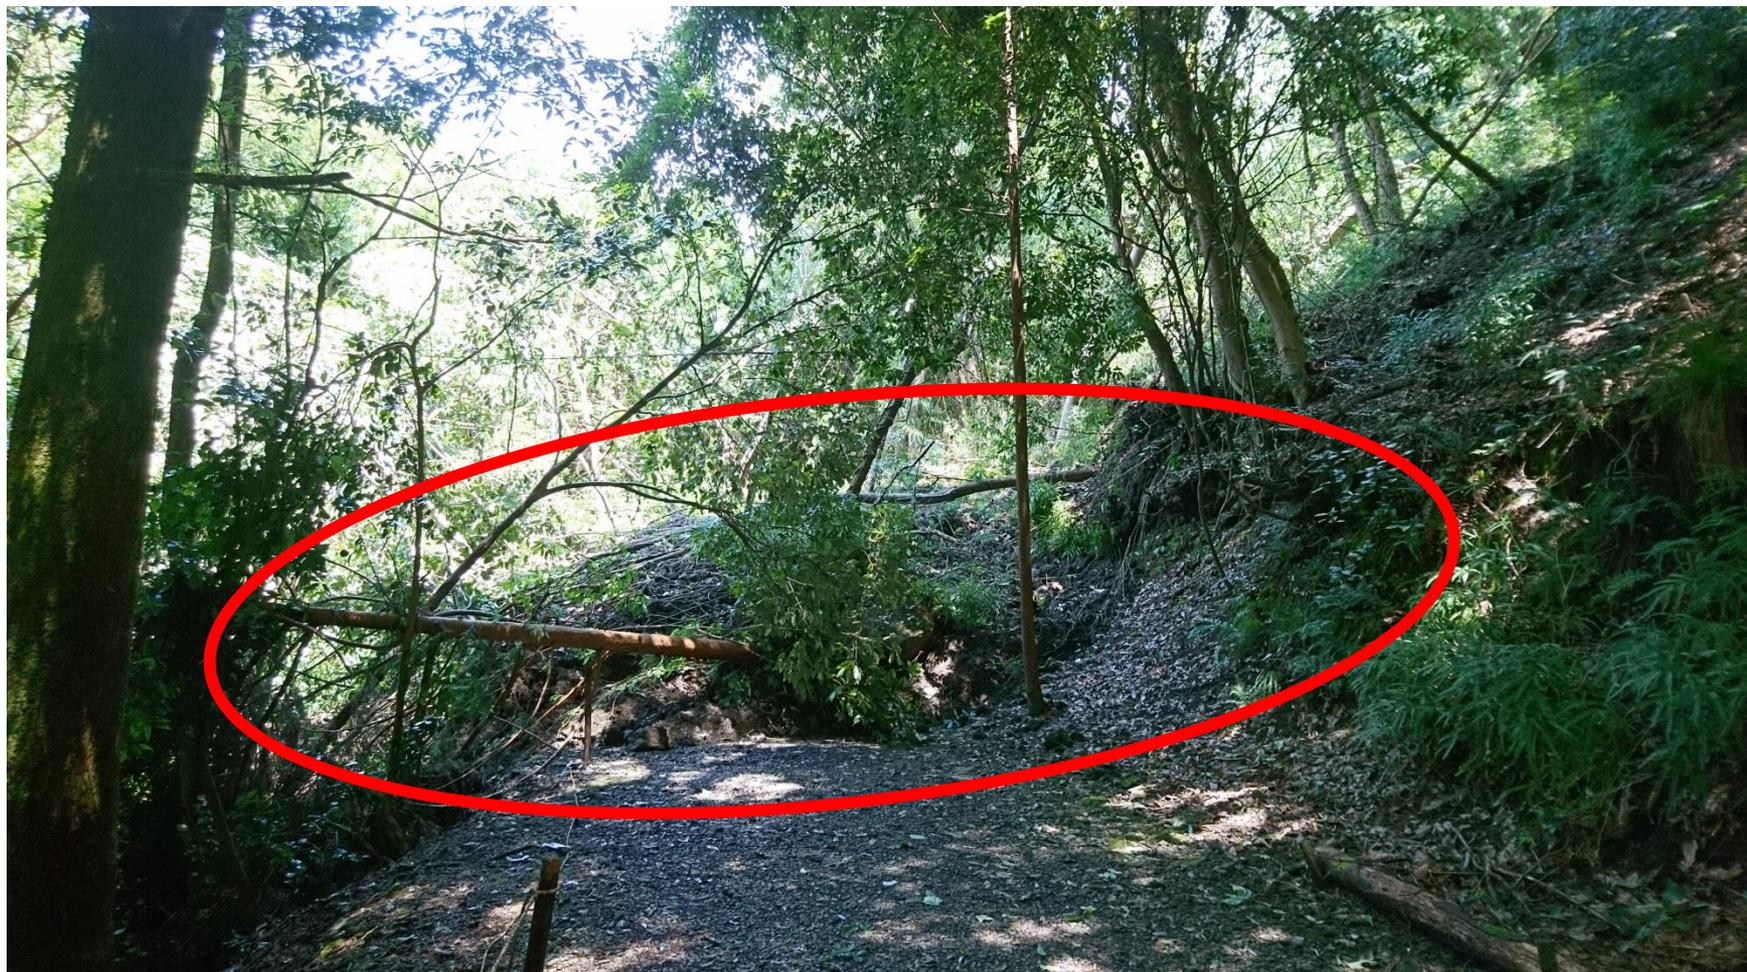
出雲大神宮(千歳町):被害状況

- ・山上磐座に至る参道が土石流で埋没
