2 亀岡駅北土地区画整理事業 JR アンダーパス部整備におけるアユモドキ保全のための取組みについて

2-1 概要

亀岡駅北地区は、亀岡市亀岡駅北土地区画整理組合を施行者とし、平成26年6月6日に組合設立認可を受け、南丹都市計画事業 亀岡駅北土地区画整理事業としてまちづくりが進められている。

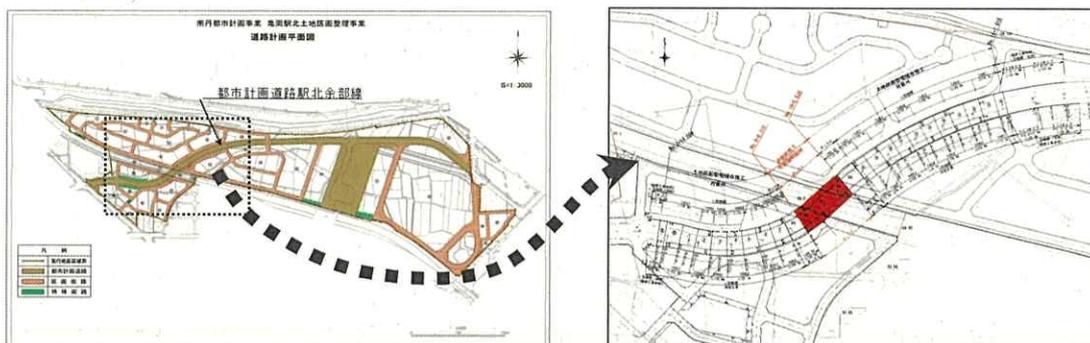
図 2-1-2 亀岡駅北土地区画整理事業道路位置図及び J R 軌道立体交差部計画平面図

本地区を横断する都市計画道路駅北余部線と JR 山陰本線軌道敷との立体交差部については、図 2-1-2 に示すようにアンダーパスによる立体交差で計画しており、アンダーパス部の構造物については、アユモドキの生育に重要となる地下水位以下での工事となることから、工事の施工方法については、亀岡市都市公園及び京都スタジアム（仮称）に係る環境保全専門家会議の意見を伺いながら進めることとしている。

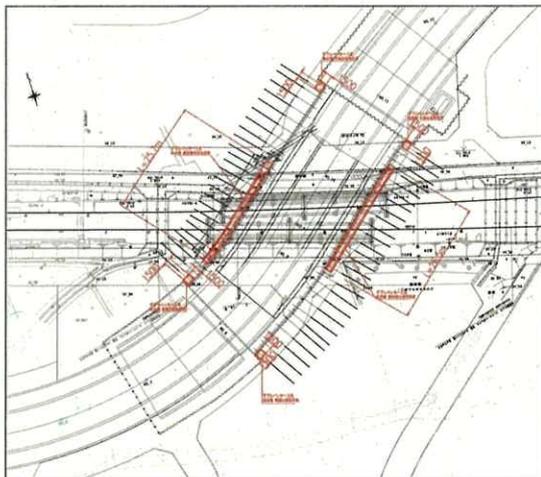
図 2-2-1 薬液注入平面図（側面）

そのため、工事障害を事前に防止する目的として、薬液注入工による側壁（木矢板部）、土留め取合い部（図2-2-1、図2-2-3参照）、底盤部（図2-2-2、図2-2-4参照）の防護を薬液注入工により行った。

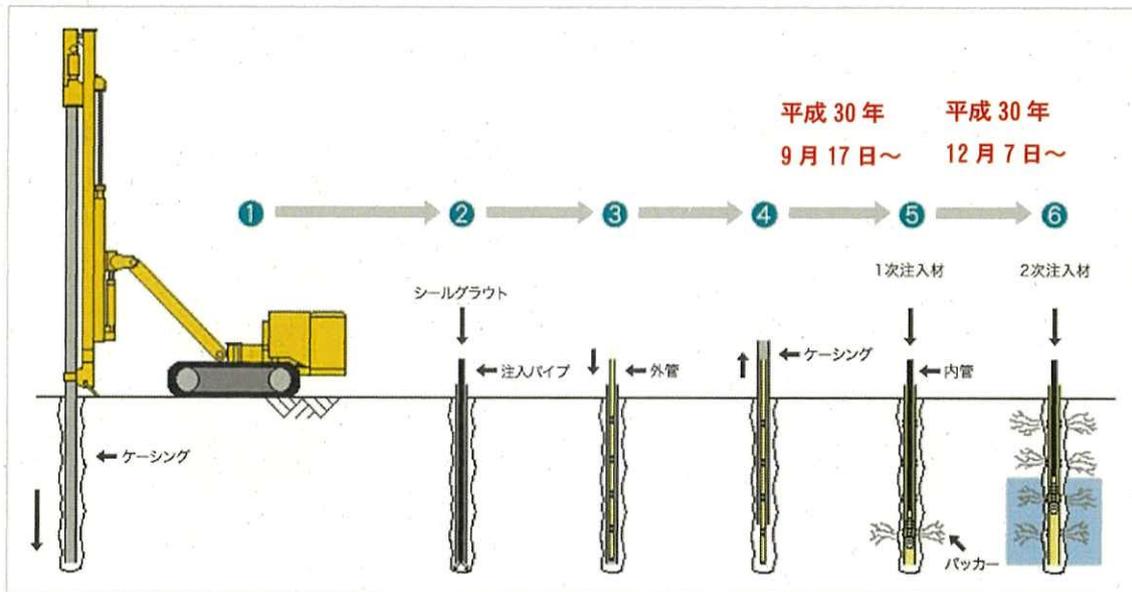
図 2-2-5 二重管ダブルパッカー注入方式の施工手順

施工方法については、図2-2-5に示すようにケーシングにより削孔を行い、削孔完了後、注入用外管（塩ビ管）、上下パッカーを有する注入管（内管）を挿入し、1次注入として瞬結性の注入材により地盤の荒詰めを行う。1次注入が全て完了したら、長いゲルタイムの注入材により2次注入を行う。※注入材となる薬液の特性等の資料については、参考資料で別途添付。

二重管ダブルパッカー注入方式の施工順序

| ① 削孔 | ② シール注入 | ③ 外管挿入 | ④ ケーシングパイプ引き抜き | ⑤ 1次注入 | ⑥ 2次注入 |
| 所定の深度まで削孔する。 | シールグラウトを孔内へ充填する。 | 所定の深度まで外管を挿入する。 | ケーシングパイプを全て引き抜く。 | 外管の中へパッカー付きの内管を挿入し、1次注入を行い地盤の均一化を図る。 | 1次注入完了後、溶液型注入材にて浸透改良を行う。 |

当該工事箇所においては、JR軌道敷及び近接での施工となることから、地盤変状等への影響が最も少なく、施工実績が豊富で、改良効果が高いダブルパッカー工法を採用した。

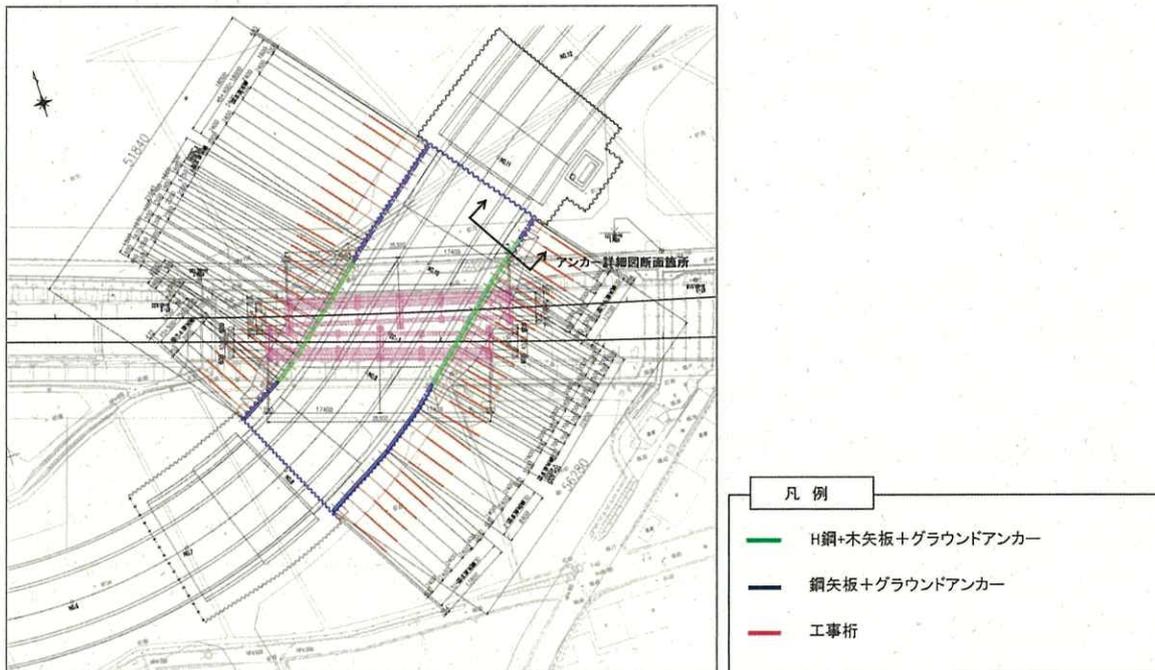
図 2-2-6 仮設土留め工計画平面図

施工ヤードの関係から、掘削に伴い土留が必要となる。土留めの工法については、図 2-2-6 に示すとおり、線路直下部分は「H鋼+木矢板+グラウンドアンカー」、その他の部分は「鋼矢板+グラウンドアンカー」で行った。

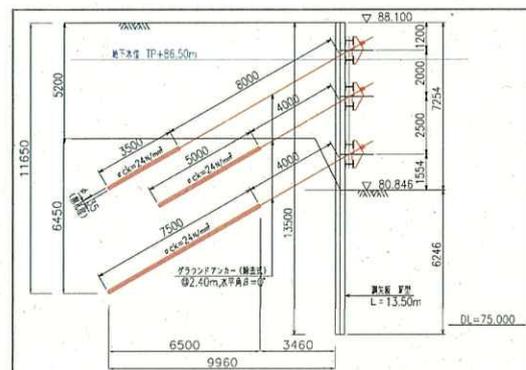
図 2-2-7 グラウンドアンカー詳細図

グラウンドアンカーは、土留の荷重を支えるために施工を行った。(図 2-2-7 参照)

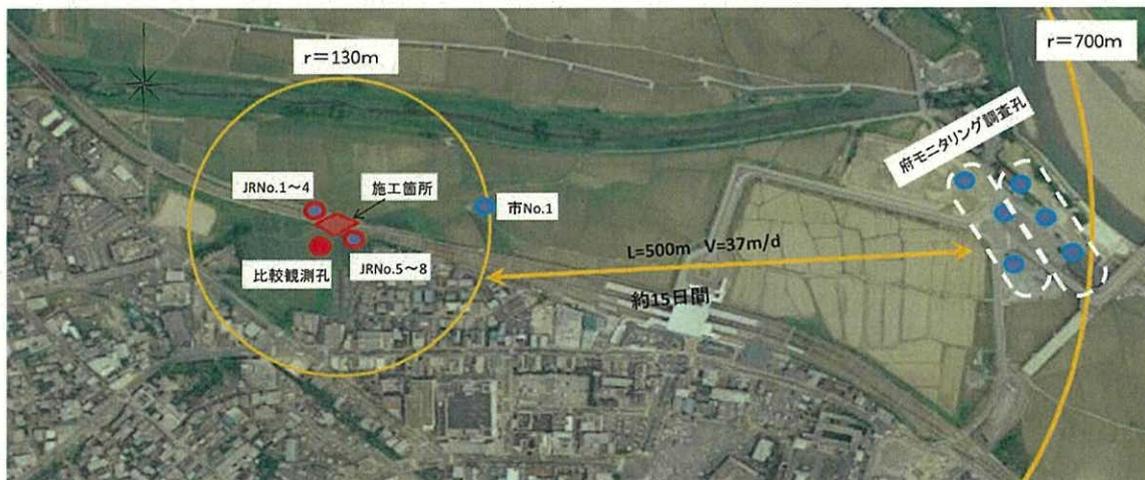
図 2-3-1 調査孔全体位置図

薬液注入施工に伴う地下水の管理は、図 2-3-1 に示す観測井戸の pH 値の測定により行った。

各管理における pH 値の観測については、一次管理（工事施工箇所付近）は JRNo.1～JRNo.8 の 8 か所の観測井戸、二次管理は市No.1 の観測井戸、三次管理は府モニタリング調査孔とした。（図 2-3-1、図 2-3-3 参照）

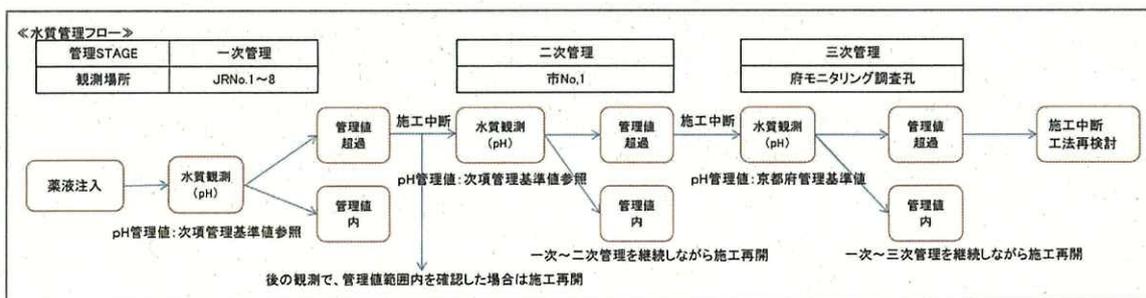
図 2-3-2 水質管理フロー図

管理方法については、図 3-2-2 に示す水質管理フロー図のとおり一次、二次、三次管理により、pH の値が管理範囲値内であることを確認しながら施工を進めた。

また、管理基準値を超過する結果が確認された場合は、図 2-3-2 の水質管理フロー図に則って管理範囲を拡大させることとした。

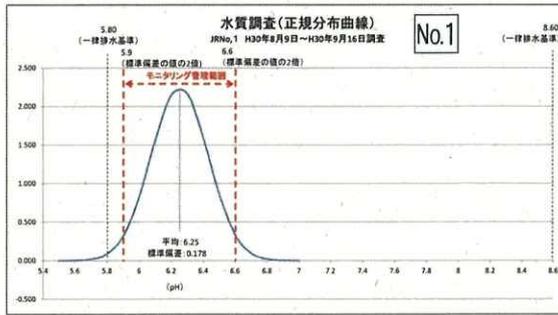
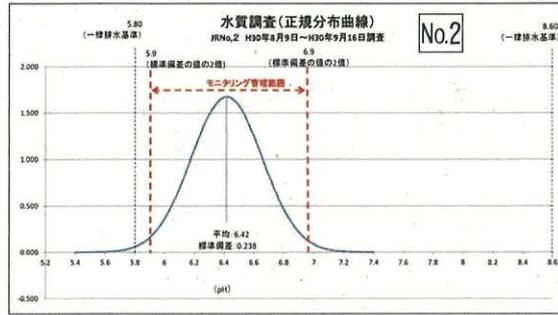
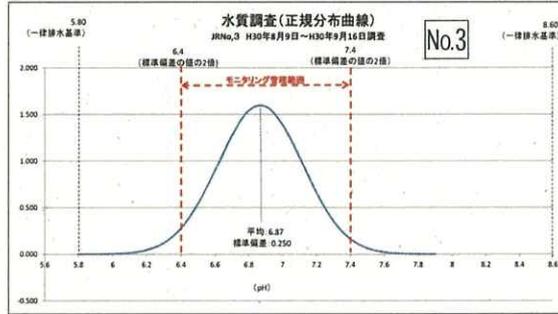
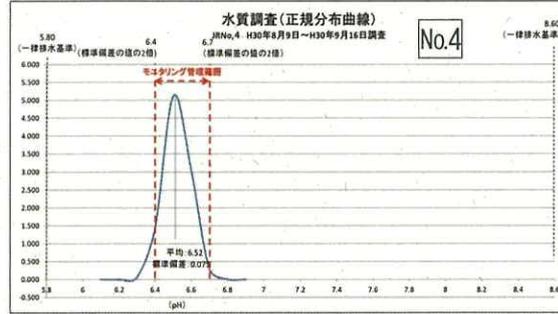
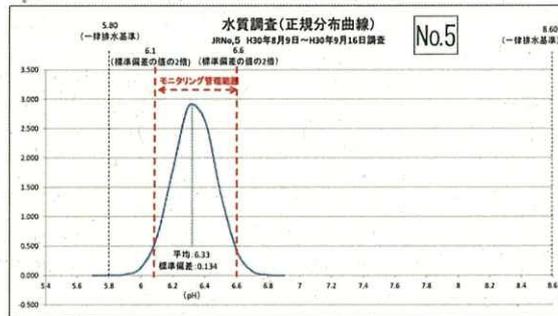
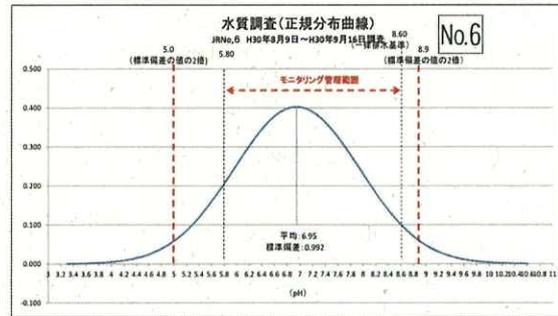
《薬液注入前地下水観測結果及び1次管理モニタリング管理範囲値の決定グラフ》

(注) 管理基準値は、薬液注入工事着手前となる 8 月 9 日～9 月 16 日の間に観測した JRNo.1～No.8 の各々の観測値の標準偏差の 2 倍の値。

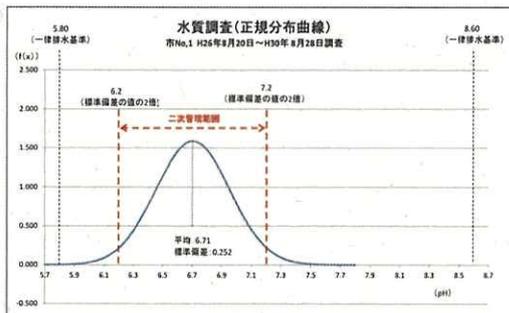
《薬液注入前地下水観測結果及び2次管理モニタリング管理範囲値の決定グラフ》

(注) 管理基準値は、平成26年8月20日～平成30年8月28日の間に観測した市No.1の観測値の標準偏差の2倍の値。

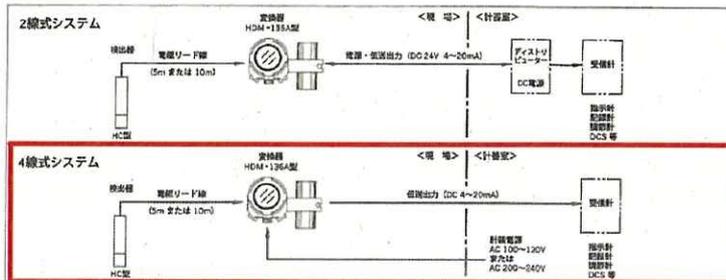
構成図

小型堅牢なアルミ製ケースのシンプル機能・簡単操作の現場設置型pH計変換器(純信器)です。
 2線式(DC 24V電源)と4線式(AC フリー電源)があり、伝送出力DC 4~20mAを発信します。
 組合せ検出器(電極)の詳細につきましては、別冊のpH/ORP計検出器スペックシートをご参照ください。

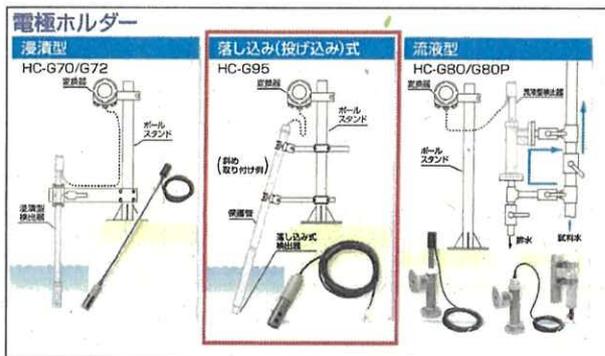
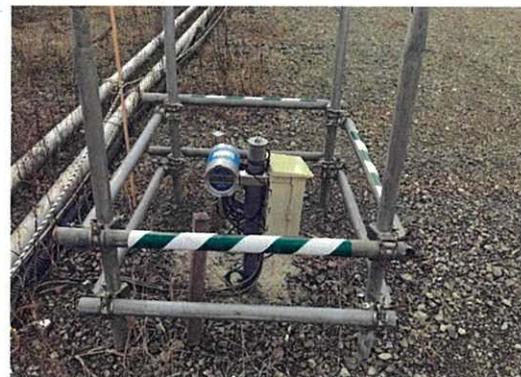
写真 2-3-1 デジタル pH メーター現地設置状況

水素イオン濃度 (pH) → デジタル pH メーター（自動計測）

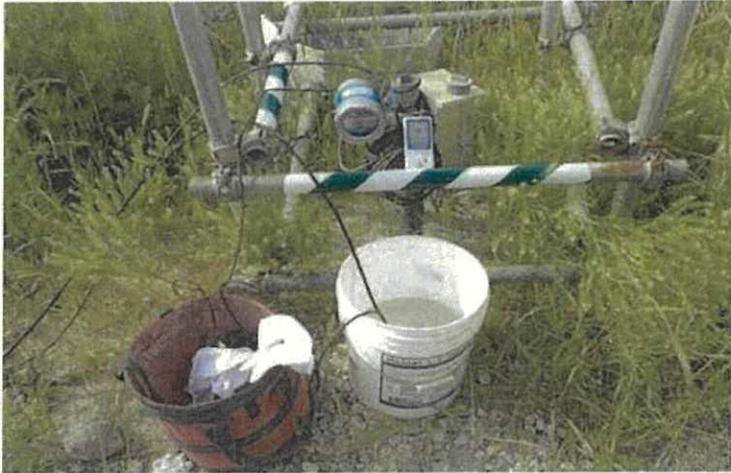
写真 2-3-2 pH 測定器点検状況

手動（ポータブル）の pH 測定器および自動計測の pH 測定器それぞれを、バケツ内の水を測定し、誤差が 0.2 以下の場合は OK とし、それ以上の場合は、pH 測定器を校正しなおすものとした。

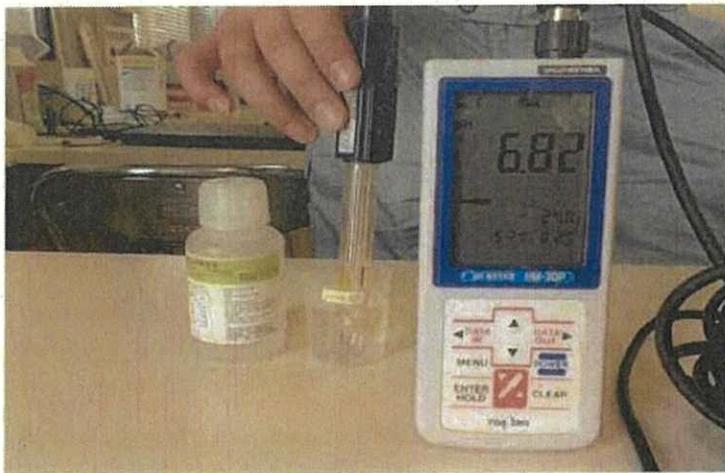
写真 2-3-3 ポータブル測定器点検状況

なお、各調査孔を点検する前に、手動の pH 測定器については、写真 2-3-3 のとおり、標準液（pH6.86 (25℃)）で pH の値を確認し校正してから行っている。

| 標準液 6.86 (25℃) |
| ポータブル測定器 : 6.82 |
| 差 : 0.04 |

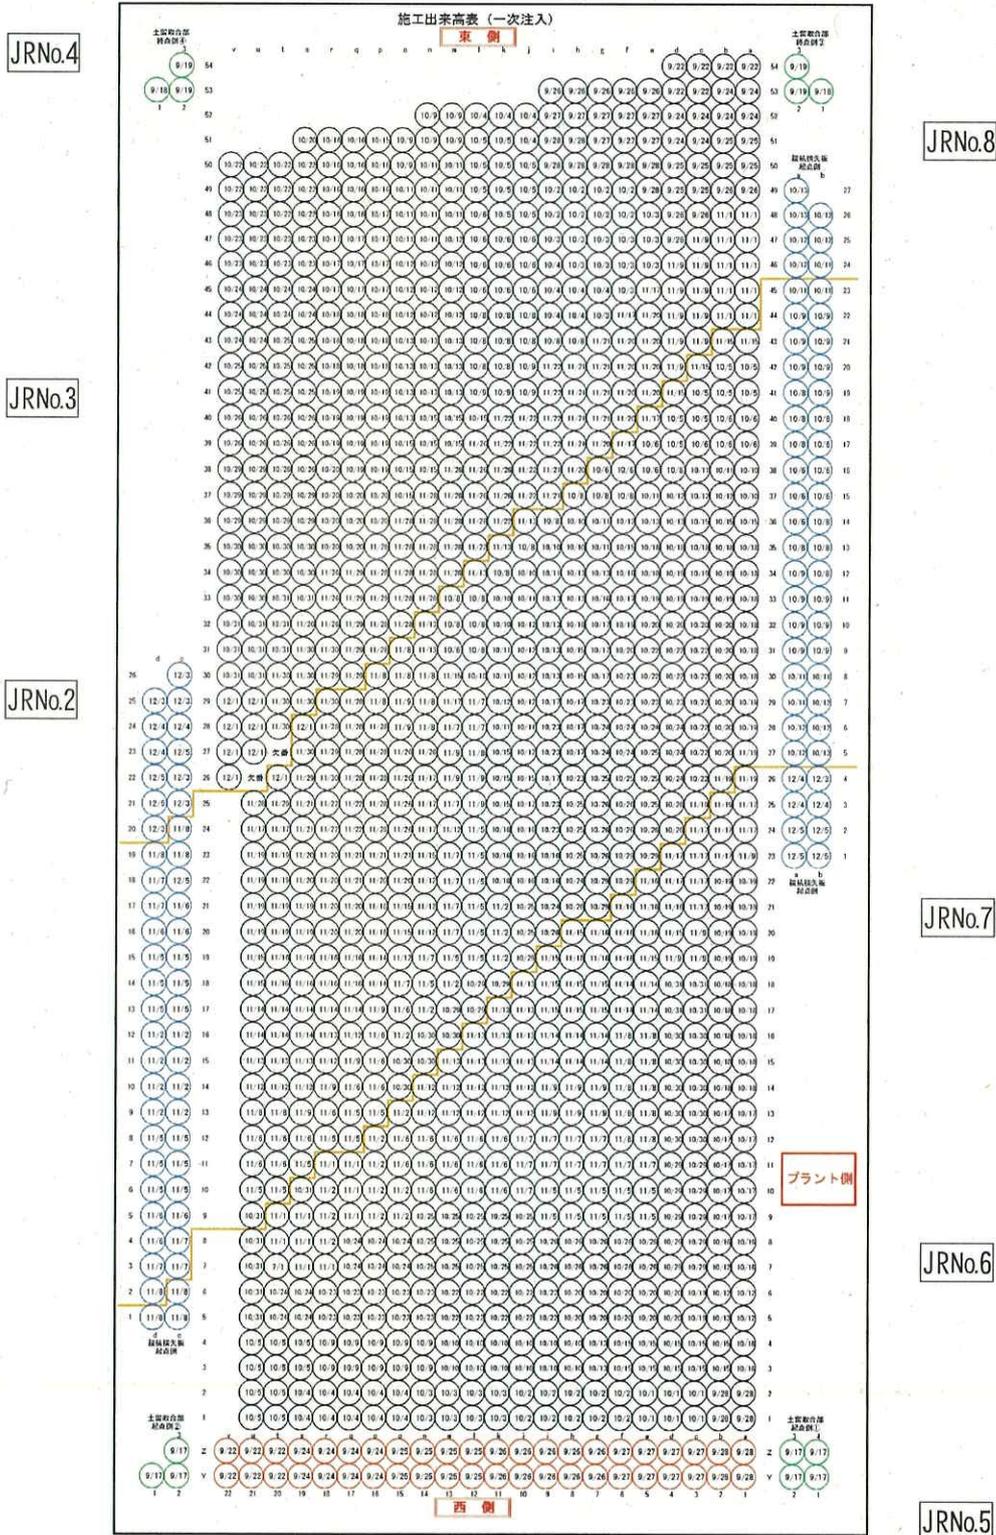
図 2-3-5 一次注入作業日位置図

薬液注入工事については、下記の順番で、平成30年9月17日から一次注入、平成30年12月7日から二次注入を行った。日々の施工箇所については、図2-3-5及び図2-3-6に示す。

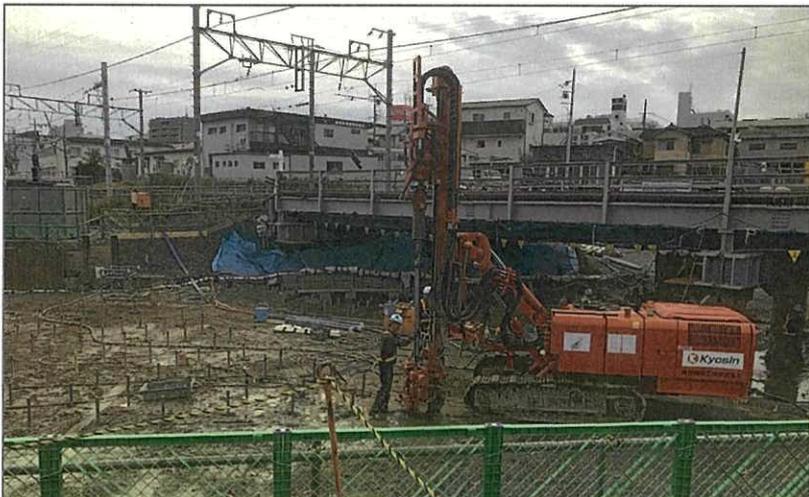
写一 1

《外管挿入施工中》

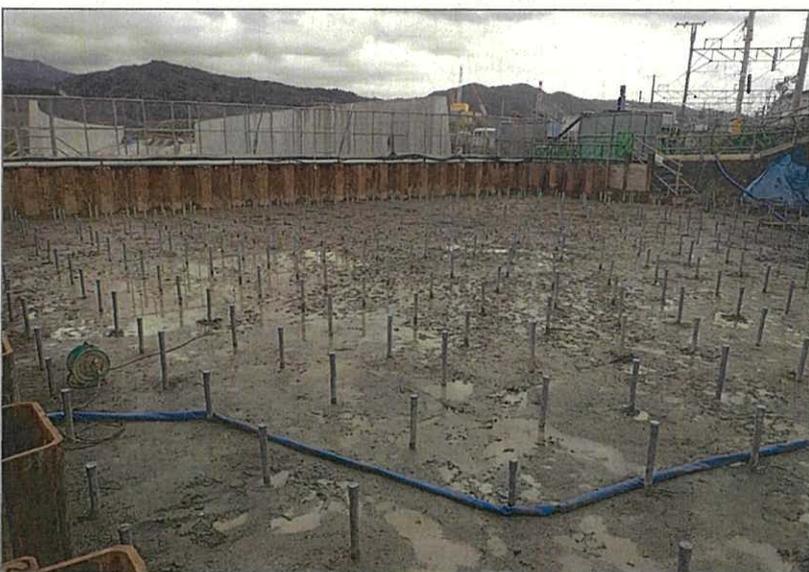
写一 2

《外管挿入完了》

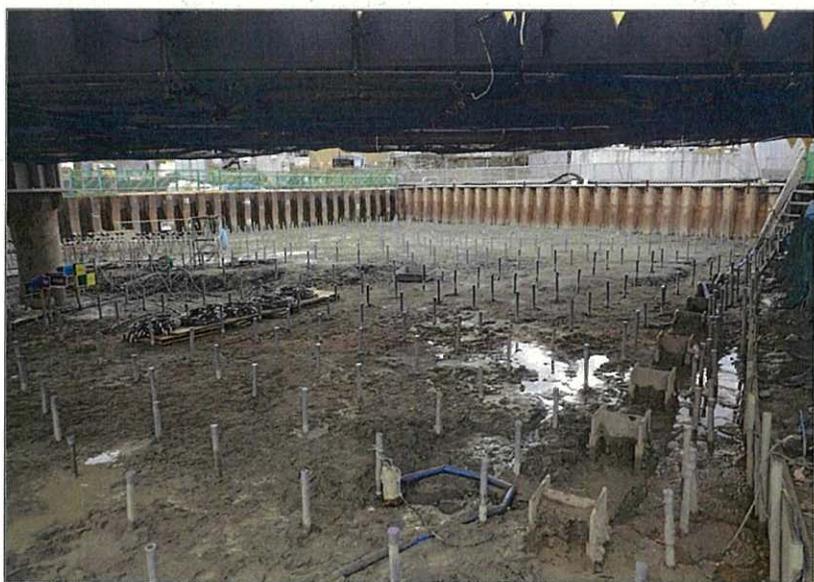
写一 3

《1 次注入施工中》

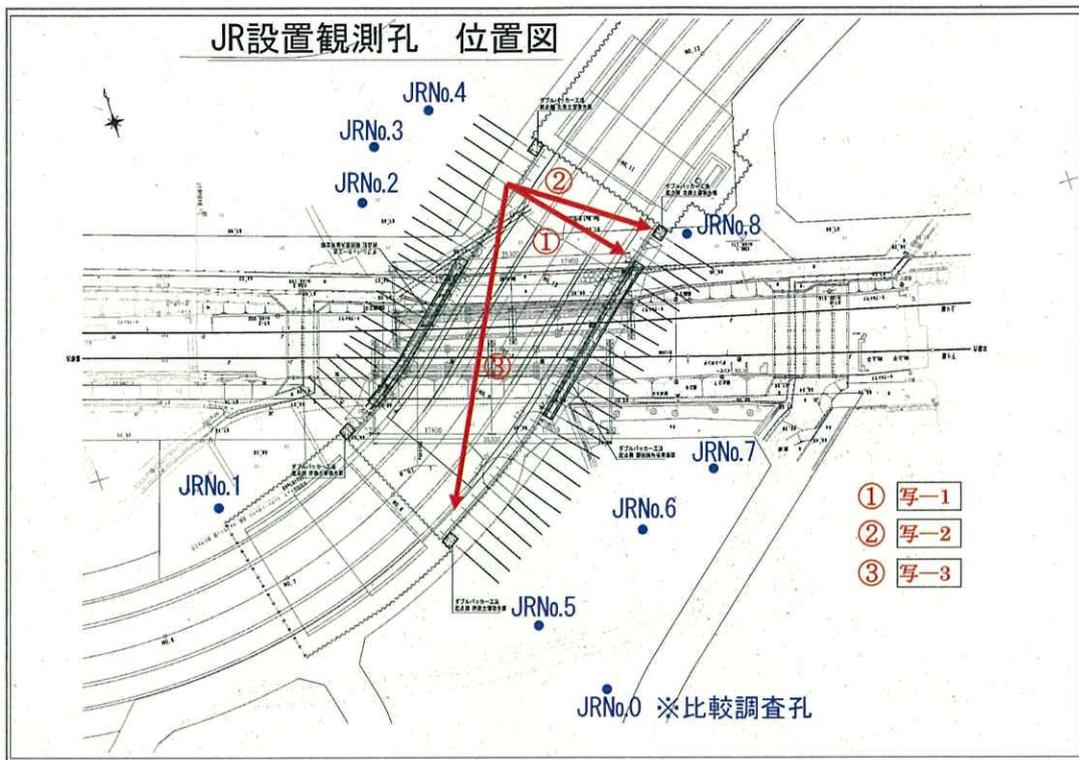
图 2-3-7 写真撮影位置图

(1) 施工の状況 (写真撮影方向は、図 2-3-7 参照)

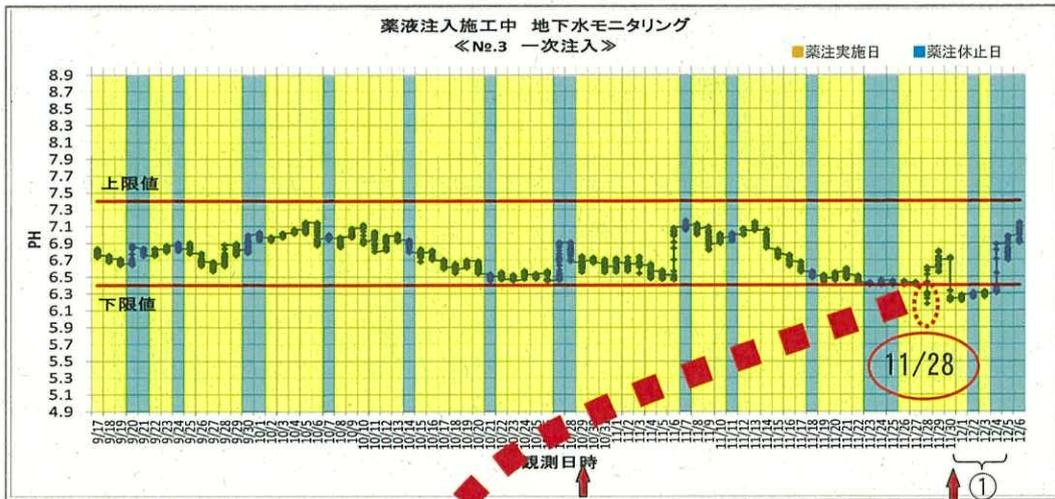
グラフ 2-3-1 地下水モニタリンググラフ (No.3 一次注入)

薬液注入の施工を開始した平成30年9月17日から地下水のモニタリングを行う中で、グラフ2-3-1に示すとおり、平成30年11月28日に、No.3において1次管理値のモニタリング管理範囲の下限値を超えた状況となった。

図2-3-8に示すフローに基づき、すぐに工事を中断し、2次管理への影響を確認するため、亀岡市No.1のpHの値を確認した。

表2-3-1に示すとおり亀岡市No.1のpHの値が作業前6.9、作業後6.6と、2次管理値の範囲内(6.2以上7.2以下)であることが確認出来たため、工事を再開した。

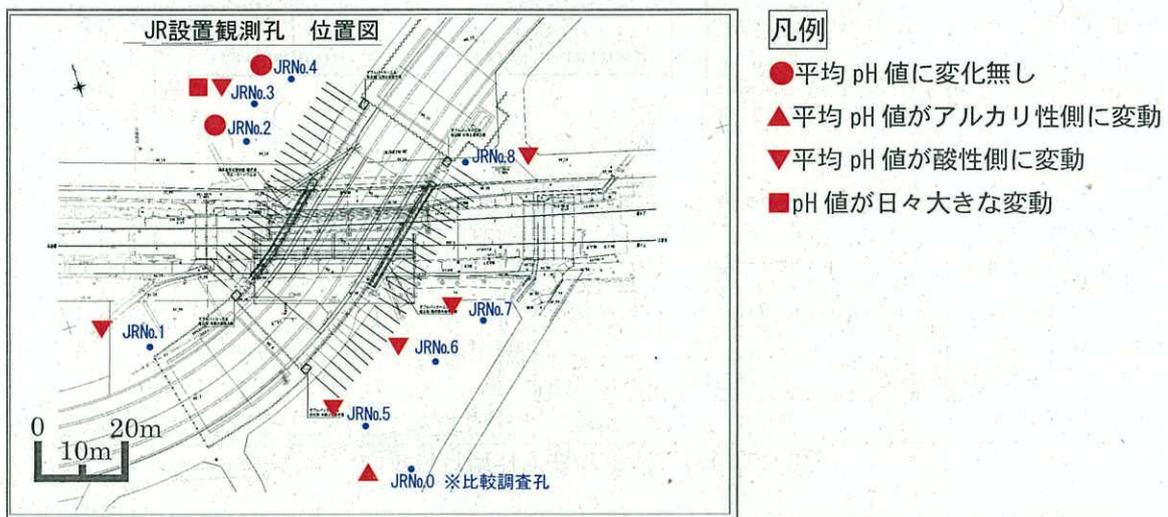
図 2-3-9 薬液注入施工中の pH 値の変動の特性

図 2-3-9 に示すとおり、No.2 並びに No.4 については、薬液注入工事の施工前後において日々の pH 値の変動は殆ど無く、また、pH 値の平均値も施工前後で変動が無かったため、薬液注入工事による地下水の pH 値の変動に影響は無かったと考えられる。反対に、No.1、No.3、No.5、No.6、No.7、No.8 については、薬液注入工事施工中に、pH の値が全体的に酸性側に変動する傾向が見られたため、薬液注入工事により地下水の pH の値に影響があったと考えられる。

しかし、薬液注入工事開始前の pH 値の下限値を大きく超えることなく、かつ、施工箇所から約 130m 離れて設置されている二次管理となる市 No.1 (図 2-3-10 参照) の pH 値も、モニタリング管理範囲内に収まっていた (P. 108, 109 参照) ことから、その影響は、工事範囲の近傍のみに限られた軽微なものであり、施工箇所からも十分な距離があるアユモドキの生息に重要となる箇所までは、影響を及ぼしていないと考えられる。
