- 1 京都スタジアム整備におけるアユモドキ保全のための取り組み
について

1-1 地下水・河川水モニタリング調査

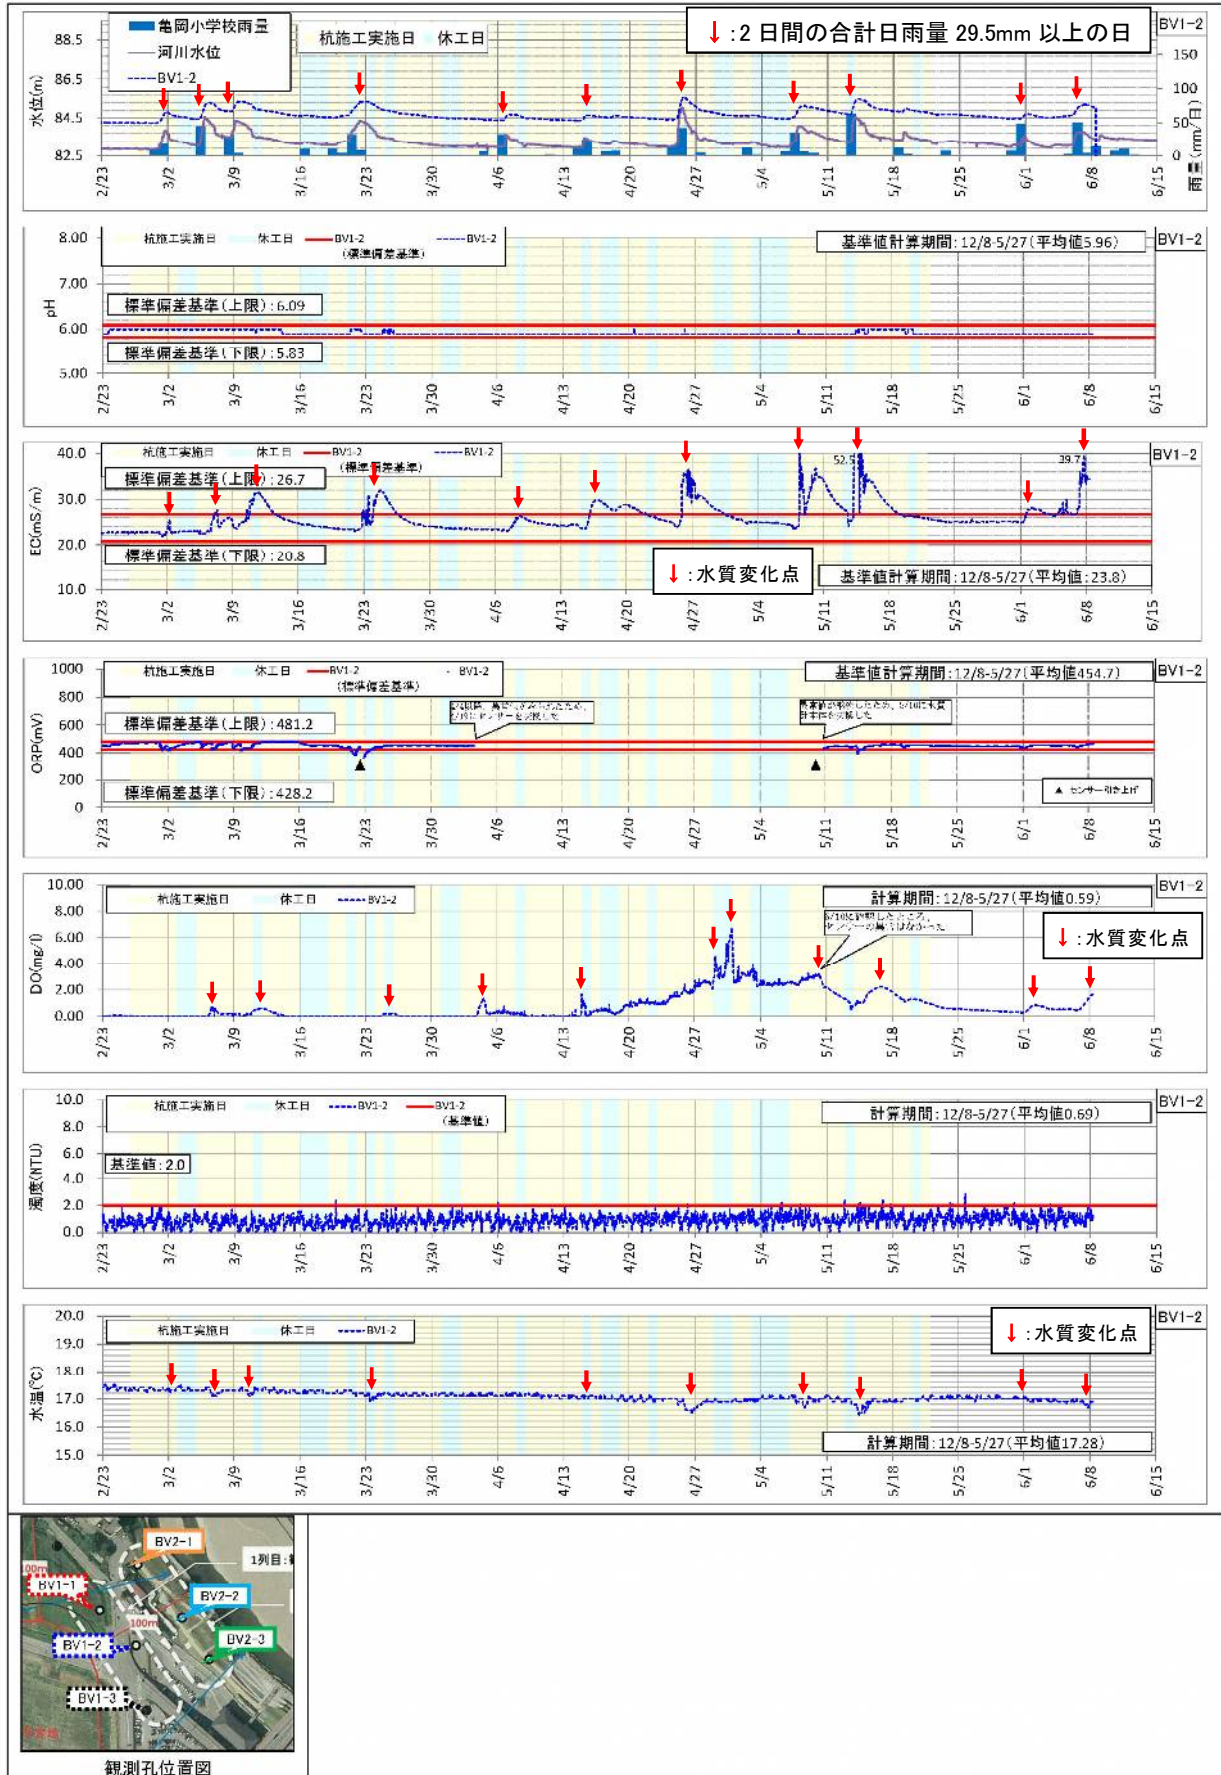
図 1-1-5 BV1-2 の水質測定結果とモニタリング測定値 (H30/2/23~6/15)

BV1-2 の水質モニタリング

孔	水質変化の要因	水質変化の詳細
BV1-1	降雨の影響を受ける	<ul style="list-style-type: none"> ➤ 1 日前からの雨量が 51.0mm 以上で水質 <u>EC、DO</u> が変化する可能性がある。 ➤ <u>調査期間中、濁度、pH の変動はほとんどなかった。</u> (P7 図 1-1-4 参照)
BV1-2	降雨の影響を受ける	<ul style="list-style-type: none"> ➤ 2 日前からの雨量が 29.5mm 以上で水質 <u>EC、DO</u> が変化する可能性がある。 ➤ <u>調査期間中、濁度は、小刻みな変動をしていた。</u> (P8 図 1-1-5 参照)
BV1-3	降雨および河川水の影響を受ける	<ul style="list-style-type: none"> ➤ 一時的に地下水位より河川水位が高くなった場合に水質 <u>EC、ORP、DO</u> が変化する可能性がある。 ➤ 降雨に伴い水質が変化する場合もあった。 ➤ <u>調査期間中、濁度、pH の変動はほとんどなかった。</u> (P9 図 1-1-6 参照)
BV2-1	河川水の影響を受ける	<ul style="list-style-type: none"> ➤ 旧河道に位置する。 ➤ 一時的に地下水位と河川水位がほぼ同じ高さになる、もしくは地下水位より河川水位が高くなった場合に水質 <u>EC、ORP、DO</u> が変化する <u>可能性</u>がある。 ➤ <u>調査期間中、pH は、変動を繰り返していた。</u> (P10 図 1-1-7 参照)
BV2-2	河川水の影響を受ける	<ul style="list-style-type: none"> ➤ 旧河道に位置する。 ➤ 一時的に地下水位より河川水位が 0.2m 以上高くなった場合に水質 <u>EC、DO</u> が変化する可能性がある。 ➤ <u>調査期間中、ORP は、変動を繰り返していた。</u> (P11 図 1-1-8 参照)
BV2-3	降雨および河川水の影響を受ける	<ul style="list-style-type: none"> ➤ 2 日前からの雨量が 29.5mm 以上で水質 <u>EC、ORP、DO</u> が変化する可能性がある。 ➤ 降雨に伴い ORP が変化する場合があった。 (P12 図 1-1-9 参照)

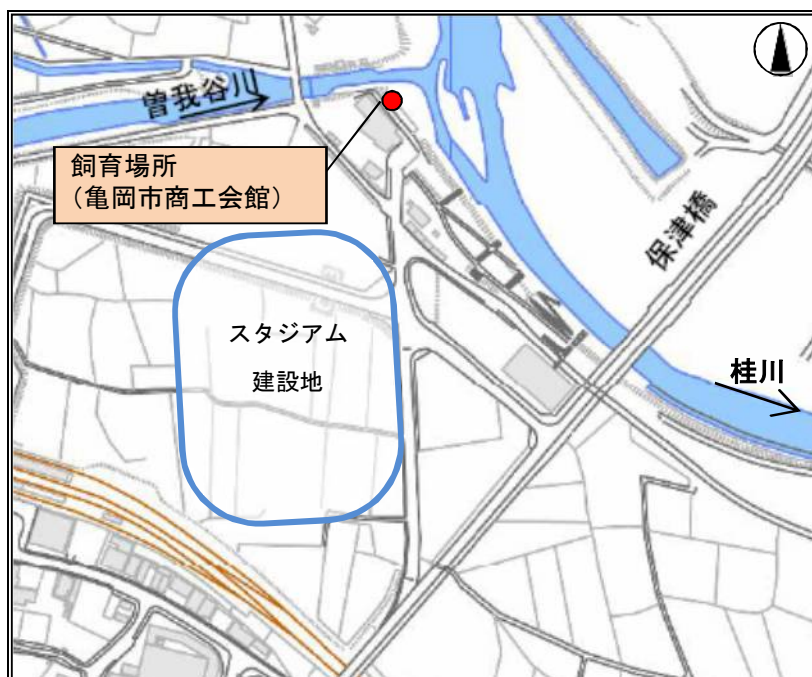
図 2-2-1 挙動観察場所位置図

杭基礎工事やスタジアム供用後におけるアユモドキへの影響が把握できるよう、アユモドキの生息場所およびスタジアム工事現場に近接する、桂川と曾我谷川の合流部下流右岸に位置する亀岡市商工会館に飼育水槽を設置し、挙動観察を行った。

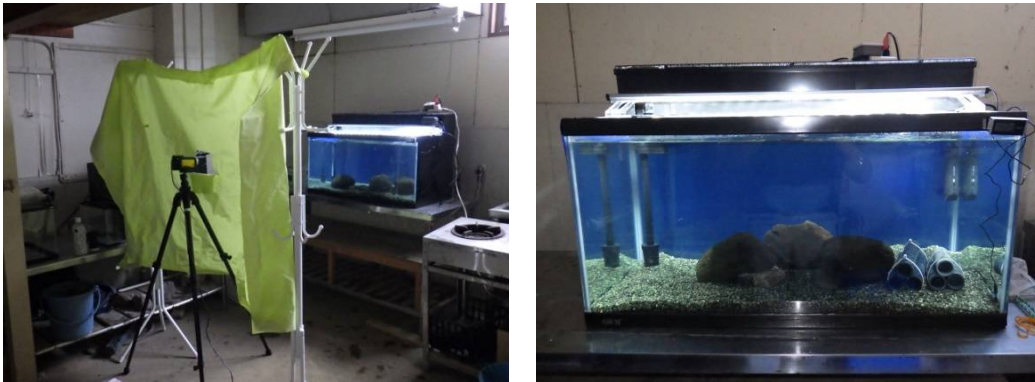
図 2-2-2 左：設置した水槽とカメラの位置、右：設置した水槽

水槽はステンレス台の上に設置し、水槽内には、購入した砂利を敷き、アユモドキの隠れ場所として亀岡市で以前使われていた石や塩ビパイプを配置した。

照明はLEDライトの自然色光を用い、挙動観察の際は、アユモドキへの影響を軽減するため、観察者の動きが見えないよう、カメラのレンズ部分に穴をあけたカーテンを設けるとともに、観察者の振動等も伝わらないよう、リモコン等で機器を遠隔操作することとした。

飼育展示水槽（横 90cm×奥 30cm×高 36cm 程度）、浄化装置（上部フィルター）、水槽用エアポンプ、照明器具、ヒーター、砂、砂利（市販品）、隠れ家（石、塩ビパイプ※）

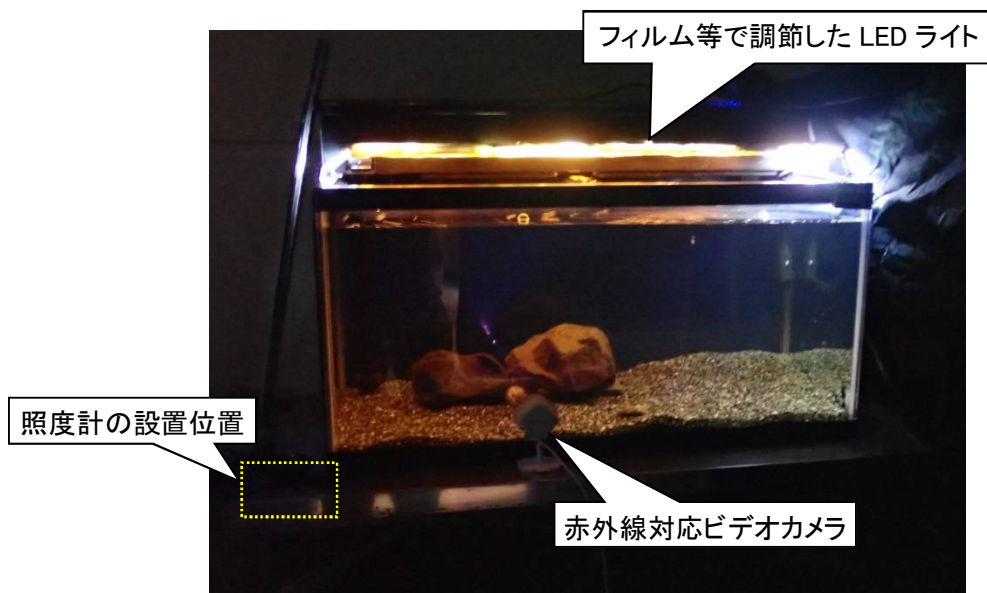
図 2-2-7 照明実験風景

項目	時刻	調査回	与えた負荷	アユモドキの挙動
照明	12:25~12:35	1 回目	約 0.2 ルクス	1 回目と 2 回目の間にライトを消したところ、石下に定位置していた 3 個体が石下から出て泳ぎ出し、その他の個体も、石下で体の向きを変えるなど動きがあった。
	14:55~15:05	2 回目	約 0.2 ルクス	
	17:00~17:15	3 回目	約 0.2 ルクス

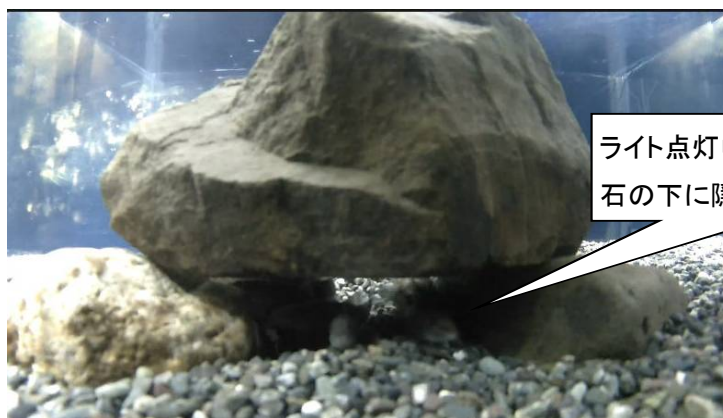
図 2-2-8 常時観察の映像（LED ライト点灯中）平成 30 年 3 月 22 日 17:00

ライト点灯中は、アユモドキは、石の下に隠れて、動きは少ない

- ◆昼間の明るい時間帯は中央の石の下に定位していることが多かった。
- ◆18:00に水槽のLEDライトが消灯すると、アユモドキ個体の動きが活発になり、石下から泳ぎ出る個体が見られた。
- ◆アユモドキは、薄明薄暮性（日出・日入前後の時間帯に活発に活動する性質）で、昼間は物陰などに潜む生態を持つことから、LEDライト消灯後に、摂餌行動などのために動きが活発になったと考えられる。

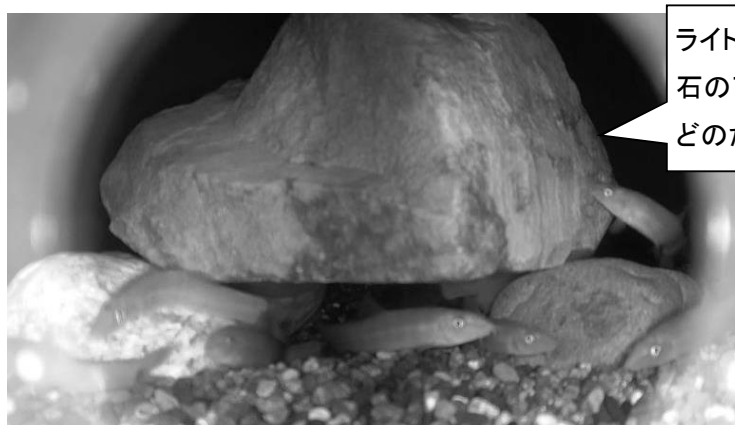
図 2-2-9 常時観察の映像（LED ライト消灯後）平成 30 年 3 月 22 日 18:00

ライト消灯後、アユモドキは、石の下から泳ぎでて、摂餌などのために活発に動いた

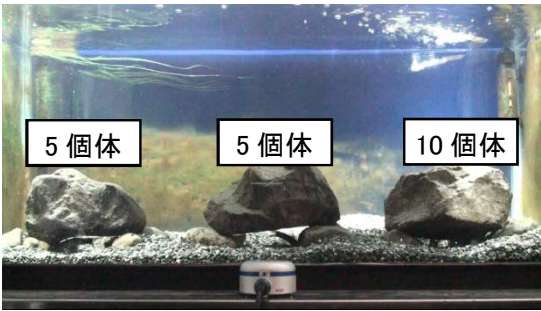
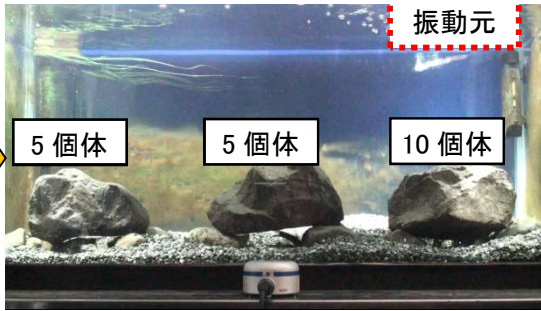
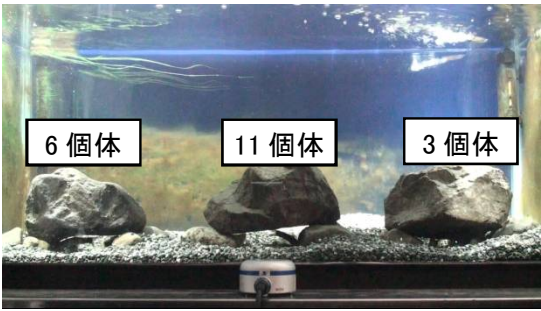
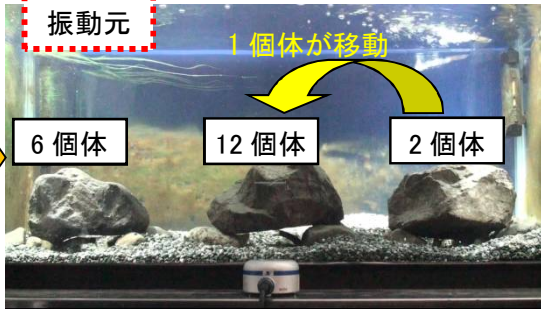
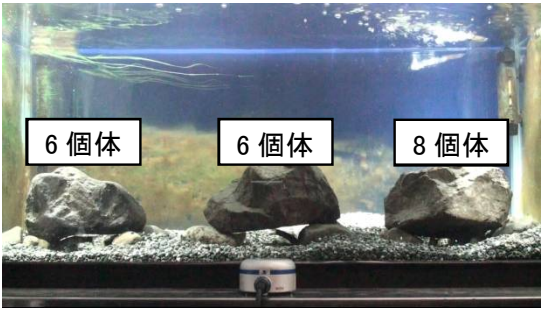
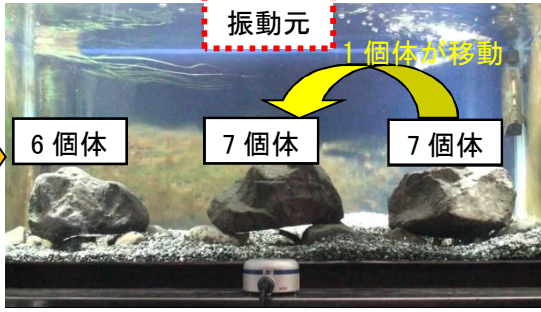
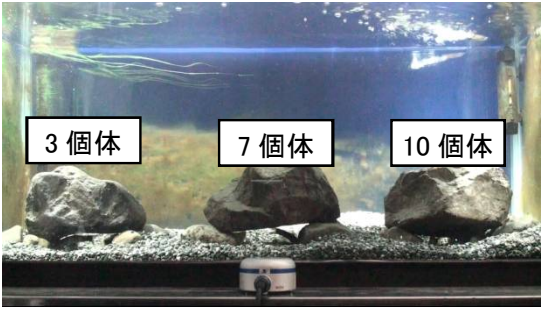
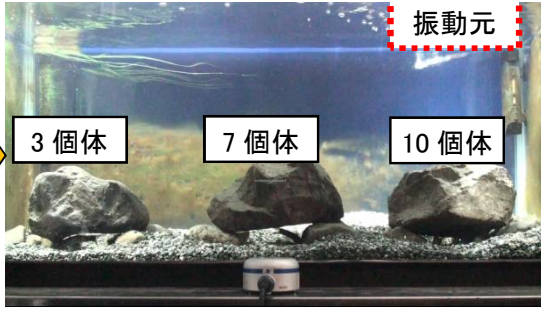
図 2-2-12 忌避行動実験の結果

- ①同じ大きさの石を 2 個追加し、左、右、中央の 3 箇所に置き、石下に同じ大きさの隠れ場をつくった。
- ②2 時間程度経ち、個体が落ち着いた時点で、水槽の左上に振動元（エアポンプ）を置き、10 分間振動を与えて、石下の個体が忌避するか観察した。
- ③水槽の右上に振動元を置き、②と同様の実験を行った。
- ④水槽の中央に振動元を置き、②と同様の実験を行った。

予測された合成振動レベル 48dB 付近の 50dB を与えた結果、その実験中に振動元に近い方へ移動するなどの行動が見られた。また、65dB の振動を与えた場合も、アユモドキ個体の振動元からの忌避行動は確認されず、本実験では、アユモドキに対する振動の影響は明確な変化は認められなかった。

<p>5 個体 5 個体 10 個体</p> <p>1 回目: 約 50dB (右上)</p>

<p>5 個体 5 個体 10 個体</p> <p>振動を与えても個体の挙動に変化は無かった</p>

<p>6 個体 11 個体 3 個体</p> <p>2 回目: 約 50dB (左上)</p>

<p>6 個体 12 個体 2 個体</p> <p>13:24 に右石下の 1 個体が中央の石下に移動</p>

<p>6 個体 6 個体 8 個体</p> <p>3 回目: 約 50dB (中央)</p>

<p>6 個体 7 個体 7 個体</p> <p>13:44 に右石下の 1 個体が中央の石下に移動</p>

<p>3 個体 7 個体 10 個体</p> <p>補足調査: 約 65dB (右上)</p>

<p>3 個体 7 個体 10 個体</p> <p>振動を与えても個体の挙動に変化は無かった</p>

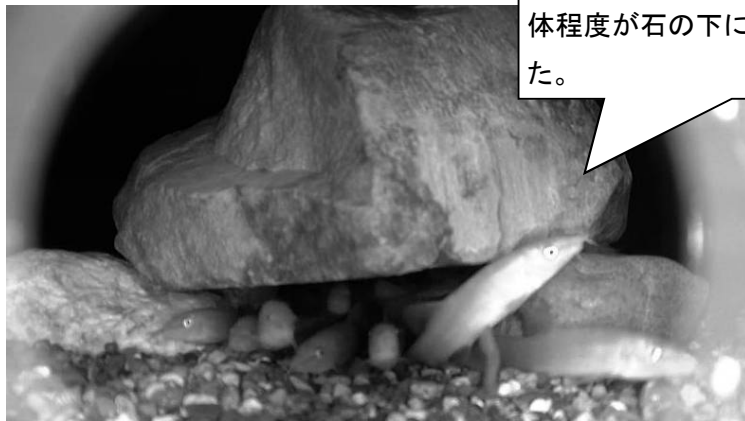
図 2-2-13 常時観察の映像 (0.2 ルクス照射実験中) 平成 30 年 5 月 25 日 19 : 30

0.2 ルクスを照射中、アユモドキは、10 個体程度が石の下に隠れて、警戒していた。

- ◆ 負荷なし（照明なし）の状態では全個体が石の外で泳いでいたが、19時に0.2ルクスの明かりを与えると、その直後に半数の10個体が石下に隠れた。
- ◆ 約1時間後の20時過ぎからは、さらに5個体が石下から外へ出たが、残りの5個体は石下に隠れたままであった。また、21時に消灯し負荷無しに戻したところ、石下に隠れていた個体は、1個体を残して4個体が徐々に外へ出た。
- ◆ なお、実験を実施していない他の日には、アユモドキは18：00のLEDライトの消灯後に、ほぼ全ての個体が活発に活動していた。

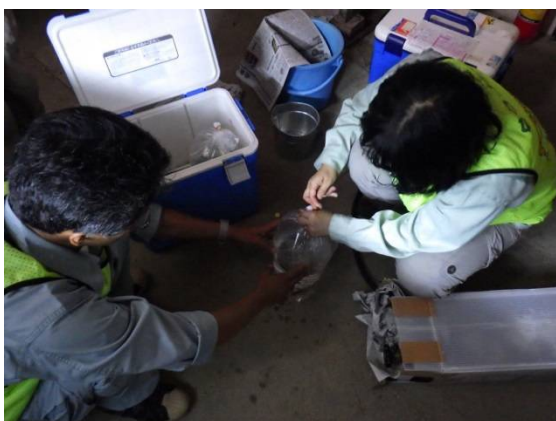
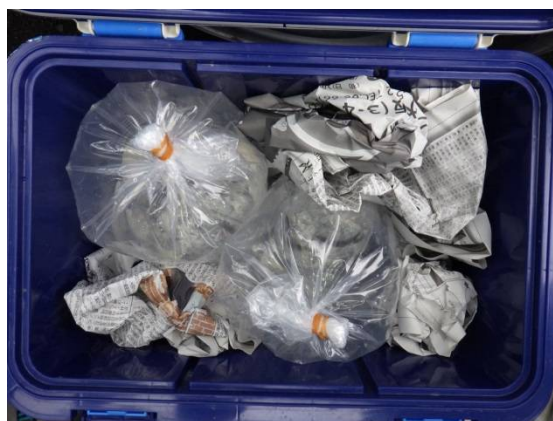
図 2-2-15 移送作業

また、アユモドキを市役所的水槽に移送後、亀岡市商工会館の水槽を撤去した。また、実験に使用した暗幕や仕切り布、餌保管用の冷蔵庫等もあわせて撤去した。
