1-1-2. 地下水流向・流速調査

1-1-3. 水質(有害物質)調査

1-1-4. 桂川流量観測

1-1-5. 桂川護岸矢板湧水調査

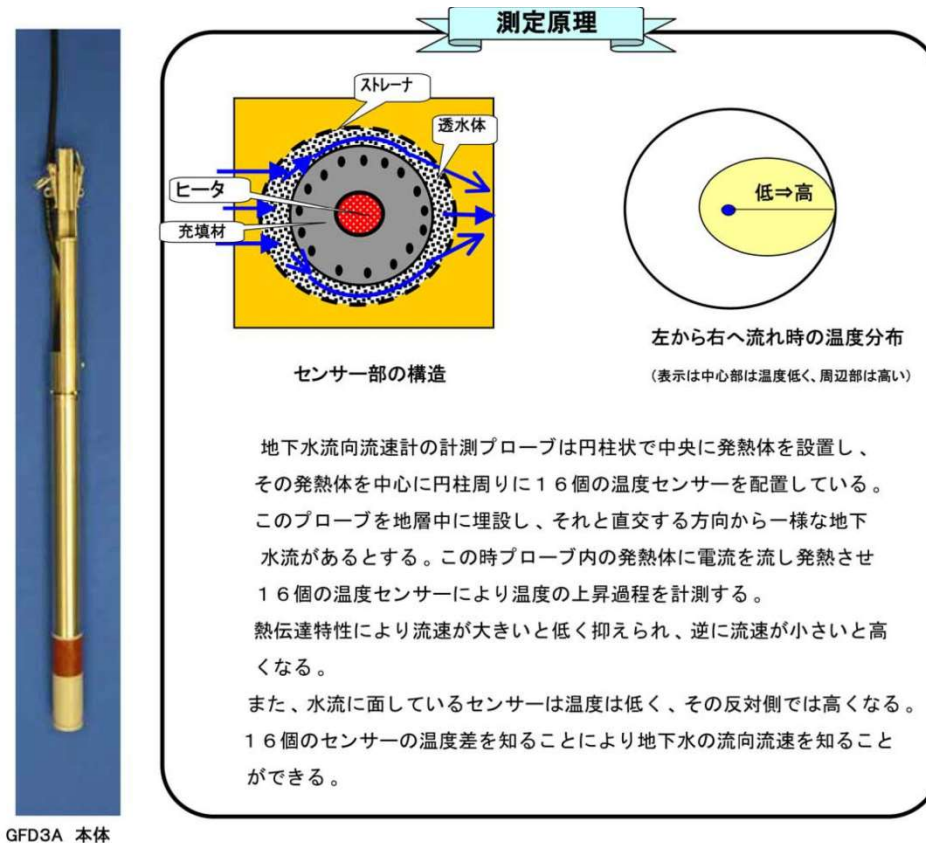
図 1-2-2 測定原図

a) 測定原理

測定原理を以下に示す。

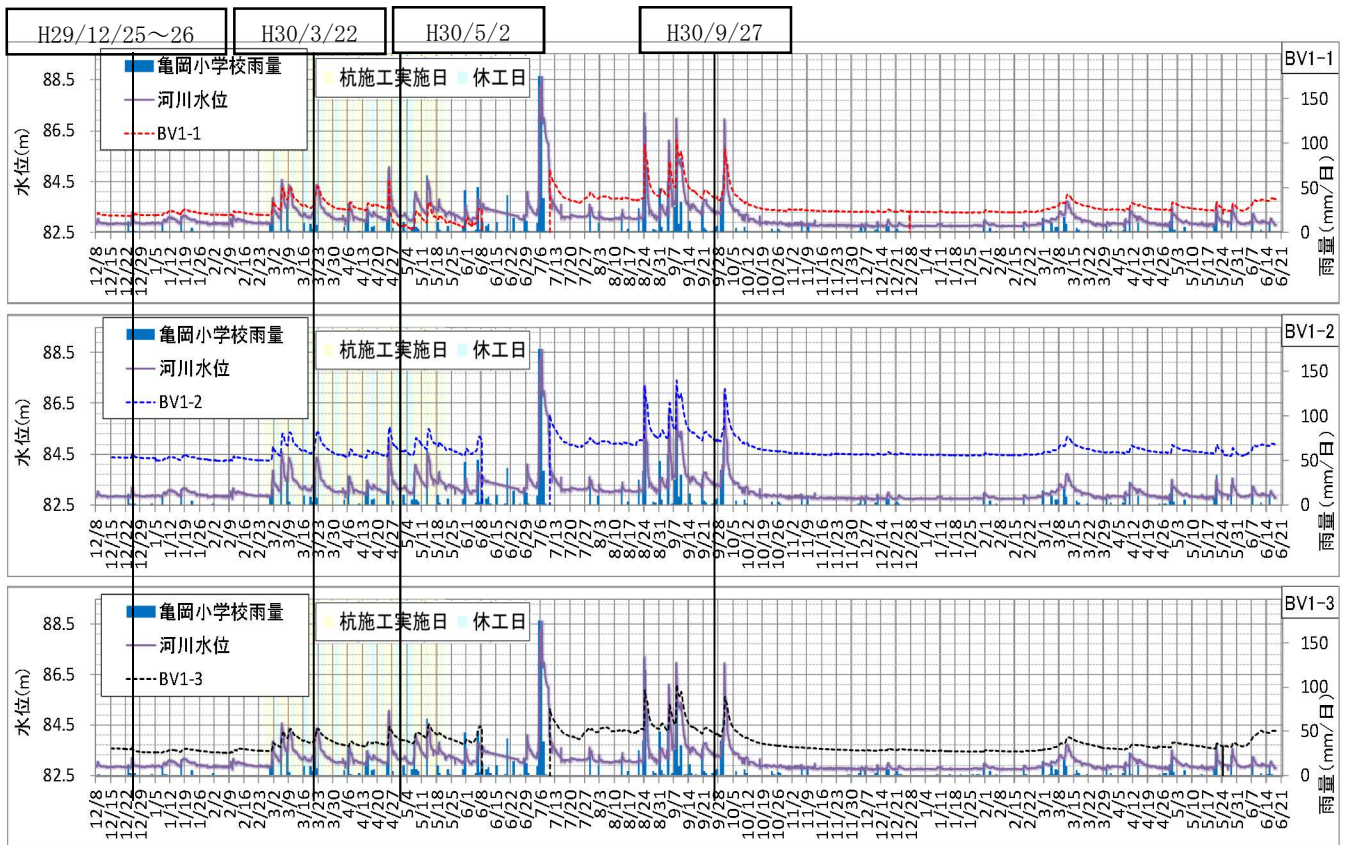
図 1-2-5 基礎杭工事前・中・後の流向・流速測定時の河川水位と地下水

平成 30 年 3 月 22 日の地下水流向は、南から北に流れ、地下水流速は 0.32 (m/day) と他の調査日に比べて最も遅かった。これは BV1-2 の地下水位と河川水位の水位差が 1.0m と最も小さいことから、地下水の流向・流速は流出先である桂川水位に左右される可能性があると考えられる。

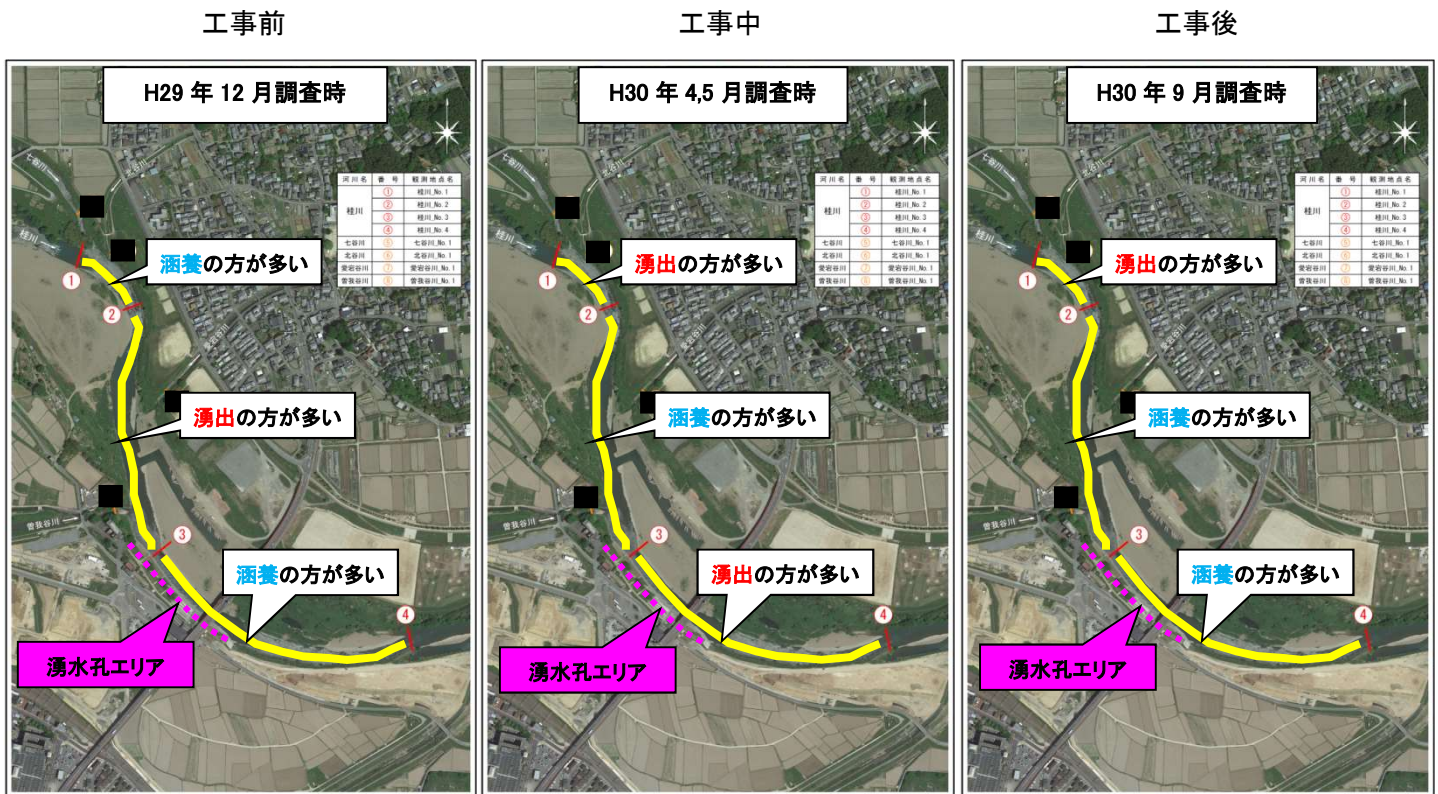
図 1-4-5 各調査地点間の地下水寄与分の季節別変化（撮影日 H29. 5. 19 成果品より）

河川水が地下に浸透している地点では、河川流量は減少する。逆に地下水が河川に湧出している地点では、河川流量は増加する。この原理を用いて、桂川本川への地下水寄与分の湧出量を求めた。地下水寄与分の計算は、以下の式により求めた。地下水寄与率が正であれば地下水の湧出量が河川の涵養量より多いことを示し、負であれば河川から地下への涵養量が多いことを示す。

計算の結果、平成 29 年 12 月調査時は①-②間で河川からの涵養量が多く、②-③間で地下水の湧出量が若干多かった。また、③-④間の涵養量が多かった。

一方、平成 30 年 4 月、5 月調査時には、①-②間および③-④間の地下水の湧出量が多く、平成 30 年 9 月調査時は、①-②間で地下水の湧出量が多く、②-③間および③-④間では涵養量が多かった。

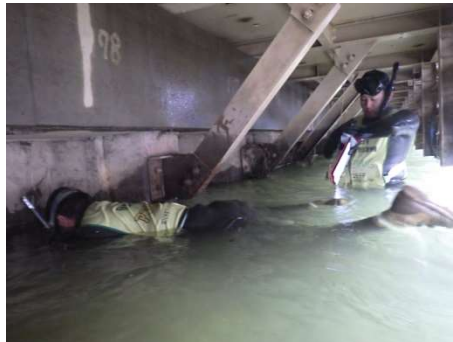
図 1-5-2 湧水定性調査の様子 (撮影日 H29. 11. 14 成果品より)

矢板水通孔の湧水流量を感覚的に5段階で記録すると同時に、水通孔の開口閉塞の状況(吸出し防止材の破れ等)も記録した。

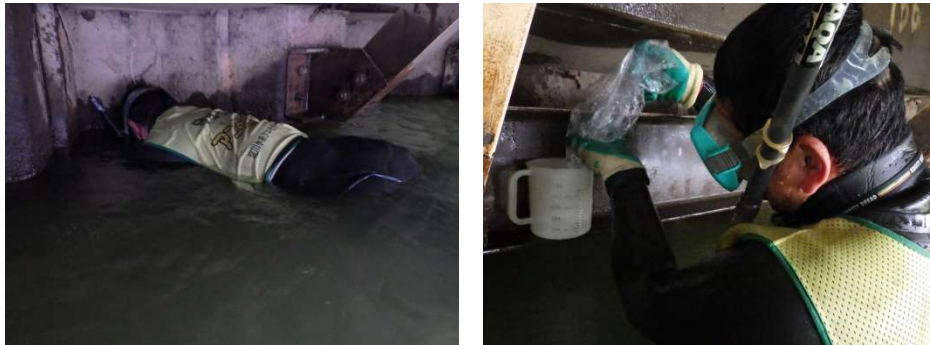
図 1-5-4 湧水定量調査の様子（左：採水、右：計測）（撮影日 H29. 11. 14 成果品より）

代表となる湧水流量の水通孔（14 箇所）について、湧水量を簡易的に測定した。測定はビニール袋を用いて、袋に一定量の水が溜まるまでの秒数を測定し、溜まった水の容量を測定することで毎秒の流量を算出した。値は3回程度測定した結果を平均した。なお、経年比較するために代表孔は過年度調査地点と同様の孔を選定した。

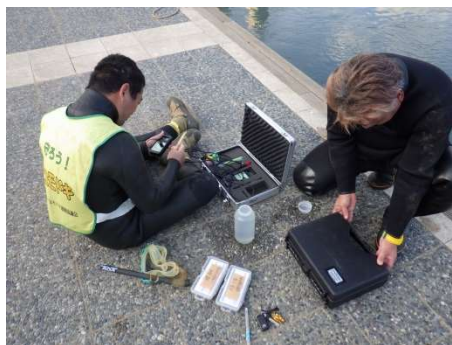
図 1-5-5 湧水水質調査の様子

矢板水通孔の代表箇所（14 箇所）、及び近傍の河川水、根固め終端部の湧水箇所及び近傍の河川水について、水温、溶存酸素量、酸化還元電位、電気伝導度を携帯型多項目水質計により計測した。

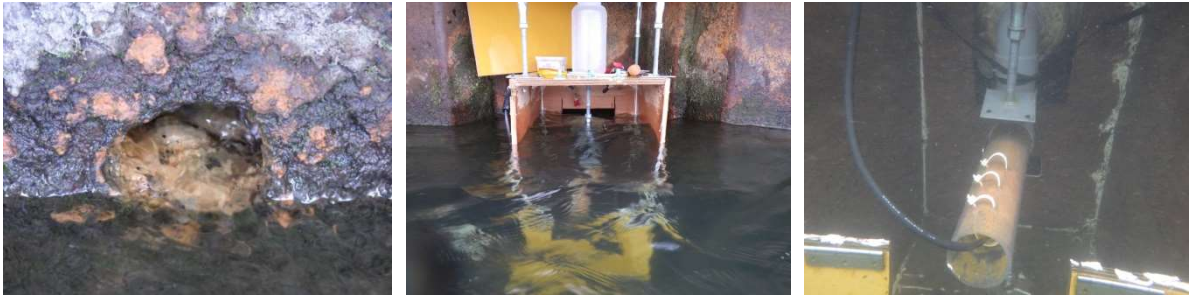
図 1-5-6 湧水観測装置の様子（左：矢板 I 湧水孔、中央：設置した観測装置、右：観測管）
（撮影日 左：H29. 11. 20、中央・右：H29. 11. 14 成果品より）

矢板の湧水孔のうち、過年度から湧出量が多く、今回の事前調査でも湧出量が多かった上流側の矢板 I 湧水孔で湧水観測装置を設置し観測を行った。湧水観測装置では、湧水孔から出た湧水を周辺に漏れないよう観測管に導き、その流速を、流速センサーを用いて常時観測することで、湧水量を図る構造となっている。流速センサーのデータは、河川堤防に養生・埋設し、堤防上に設置した双方向監視システムから通信により常時監視できる状況とした。

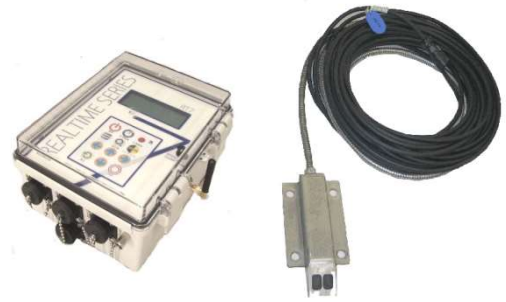
図 1-5-8 流速計写真

型式	RT720F-1V 型 通信型流速計
項目	浸透流流速
測定方式	ドップラーシフト周波数計測方式
測定範囲	0.005~3.0m/s
電源	DC12V
