平成 29 年 2 月 2 日
第 33 回環境保全専門家会議

京都スタジアム（仮称）整備事業

平成 28 年度 公共事業評価調書修正内容

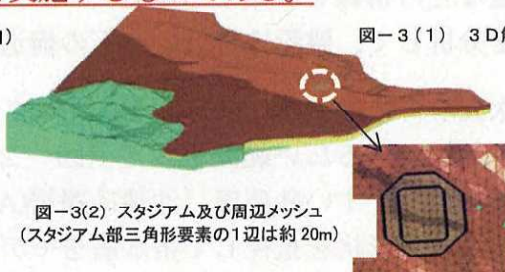
図-3(1) 3D解析メッシュ鳥瞰図

三次元解析には Dtransu-3D・EL プログラムを用い、解析領域は地下水変動の影響が無視できる広い範囲を設定(図-2)、主要帯水層である第1・第2帯水層は水を通しやすい砂礫層(沖積砂礫層(Ag層)、洪積砂礫層(Dg層))にあり、その拡がりや形状を重視して帯水層をモデル化した(図-3(1)(2))。

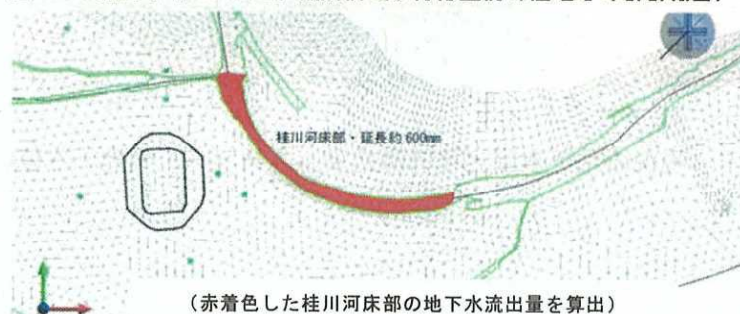
(赤着色した桂川河床部の地下水流出量を算出)

地下水影響解析業務の結果から、地下水流動阻害（地下水位、流向・流速、桂川の地下水流出(湧水)量の変動)の計算値は、表-3~4及び図-5-1~8に示しているとおり、地下水位の変動量は、杭基礎の阻害面積を杭面積の約9倍とかなり大きめのフーチング面積に置き換えて計算した場合(ケース2)でも、1cm程度であり、また、桂川河床部の地下水流出量(0.71m³/s)に変化はないことから、スタジアムの基礎構造物が地下水流動に与える影響はほぼ無いと言うことができ、地下水保全に関し、アユモドキ生息域へ影響は軽微なものと考えられる。
1.5cm程度であり、また、桂川河床部の地下水流出量(0.72m³/sや0.69m³/s)に変化はないことから、今回行った渇水期や豊水期等において、地下水が定常の条件では、スタジアムの基礎構造物が地下水流動に与える影響は軽微であると考えられる。

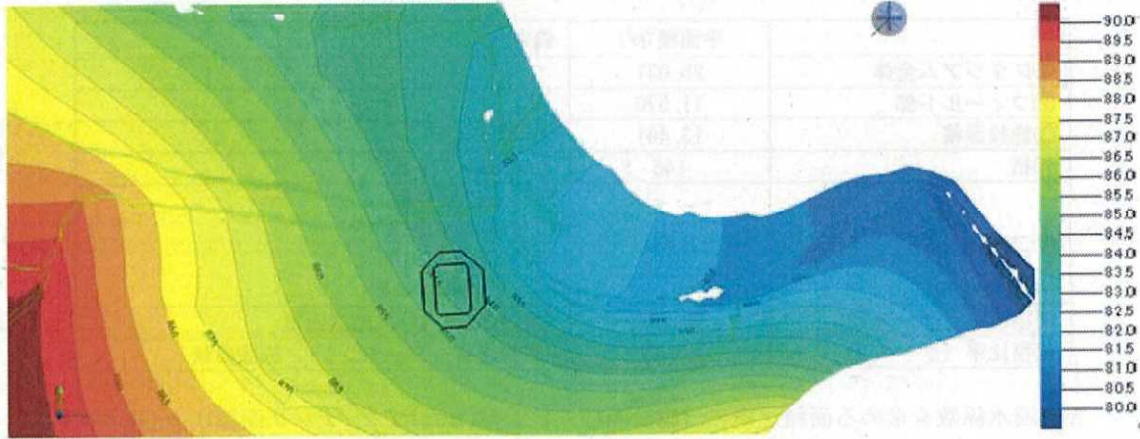
図-5-1 現況の地下水位再現計算結果 (ステップ1の地下水位標高コンター)

解析モデルに対し、過去30年(1986~2016)の平均年降水量から推定されるかん養量を地表から与え、現況地下水流動を再現し、平成25年度から実施している地下水位観測データや広域的解析を行っている「亀岡盆地の地下水」(平成19年度3月近畿農政局農村計画部資源課)の解析結果と比較し、その妥当性・再現性を確認している。
